# IL RELINING STRUTTURALE DI UN GRANDE CANALE PER ACQUA POTABILE

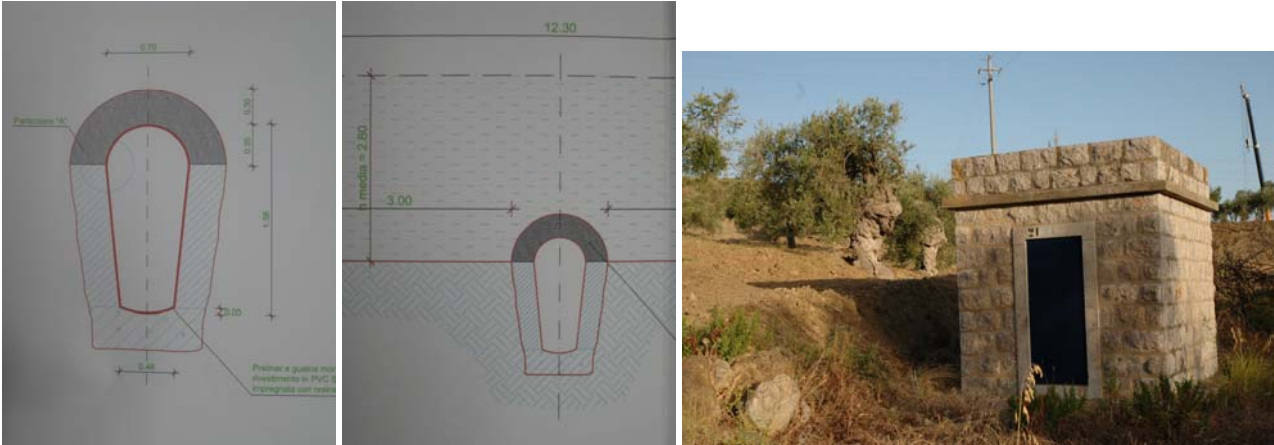
La sezione del canale, la situazione di interrimento e la veduta di superficie, in corrispondenza di un torrino di ispezione

Le problematiche riscontrate constano nel venir meno della intonacatura interna e nella riscontrata presenza di crepe profonde e fessurazioni delle pareti. Tali fenomeni sono particolarmente preoccupanti in un tratto di circa 130 metri lineari in corrispondenza di un versante in lento ma incessante movimento franoso. In tale tratto, oltre a riscontrarsi i fenomeni di degrado strutturale più evidenti, si accusa una perdita sensibile di acqua.

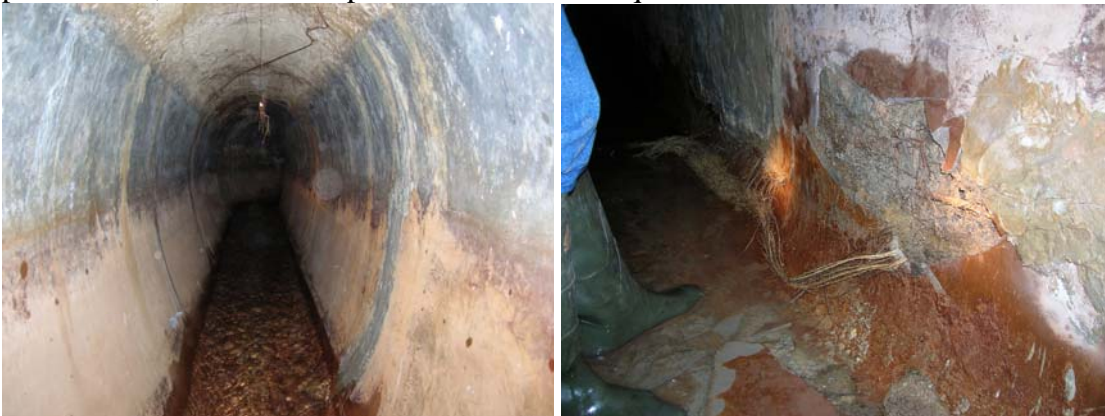
Due immagini che testimoniano le condizioni interne del canale prima dell'intervento

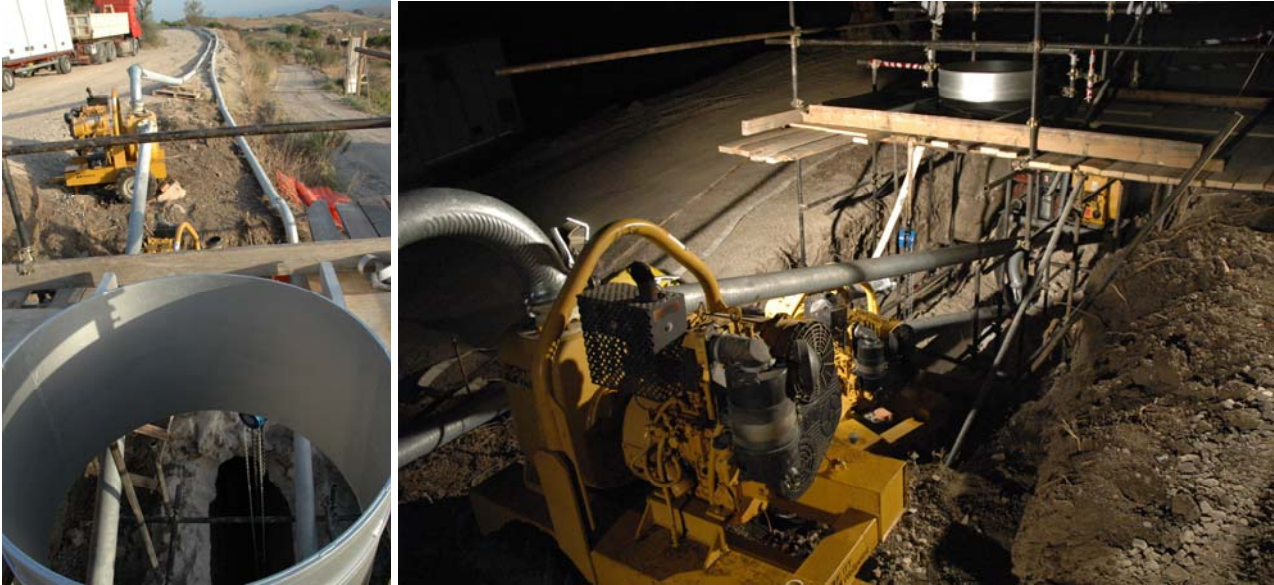
**Due vedute del particolare impianto di by-pass allestito per l'occasione**

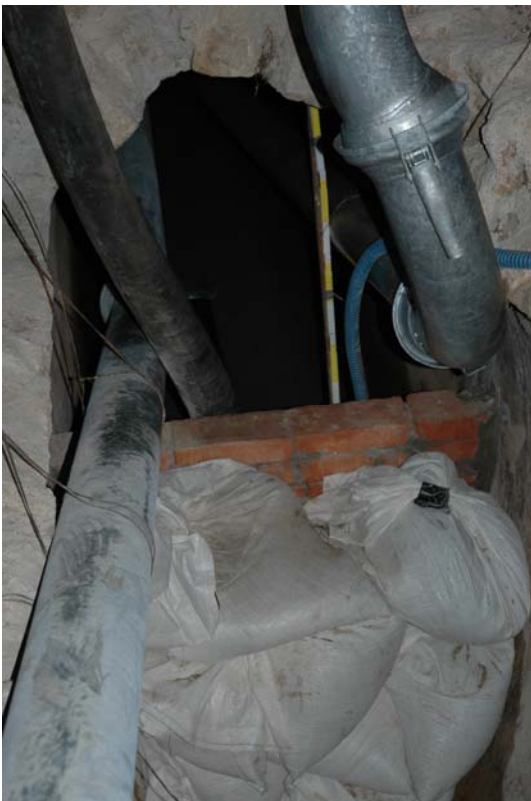
**Particolare del setto di separazione delle acque potabili dalla zona di lavoro**

Particolare cura è stata riposta quindi nella realizzazione di due setti in muratura con intonaco a tenuta d'acqua costruiti all'interno del canale e destinati a separare la zona di emungimento e reiniezione delle acque da quella di lavoro.

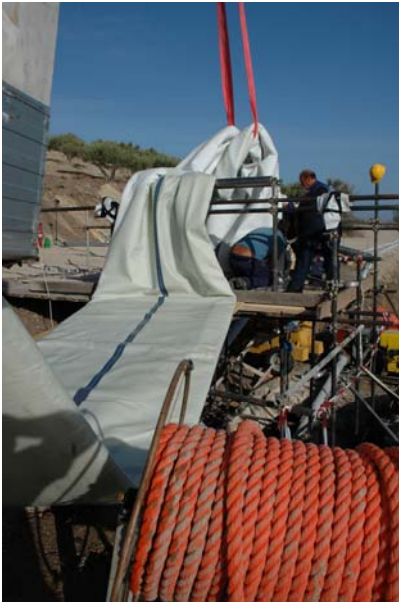
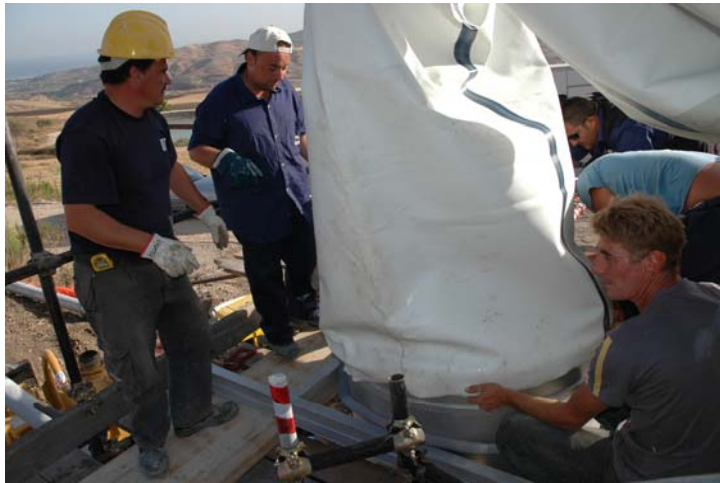
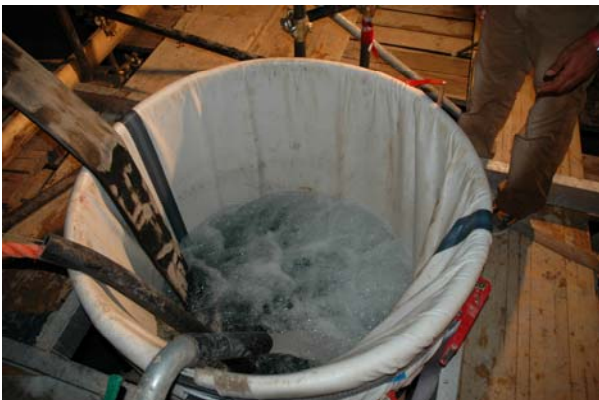
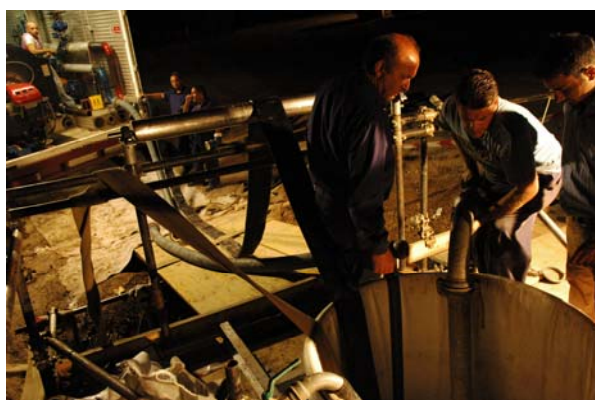
Sequenza di immagini che riporta l'avvicinarsi delle varie fasi di lavoro: inserzione, reversione, termoidurimento in temperatura, consolidamento con acqua fredda. L'intero processo si è svolto nell'arco di circa 80 ore

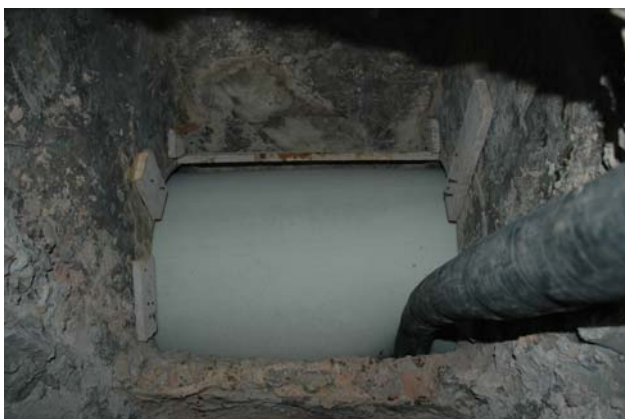
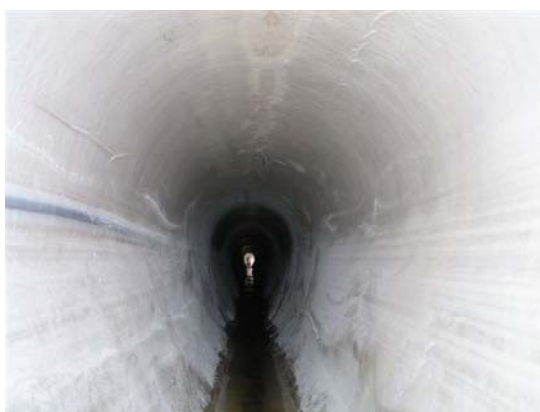
L'aspetto esterno della guaina in corrispondenza del punto più ostico, cioè dell'estradosso del canale ovoidale. Nella seconda immagine il nuovo aspetto dell'interno del canale al termine dell'intervento

Il nuovo tratto del canale di Scillato funziona quindi dalla fine di agosto dello scorso anno senza più alcuna perdita e con una resa idraulica migliorata e una solidità implementata dallo strato di guaina CIPP termoindurente applicato.
