# INTERVENTO DI RELINING SULL'ACQUEDOTTO DEL ROJA

*Testi e foto di Angelo Gallea\* e Carlo Torre*

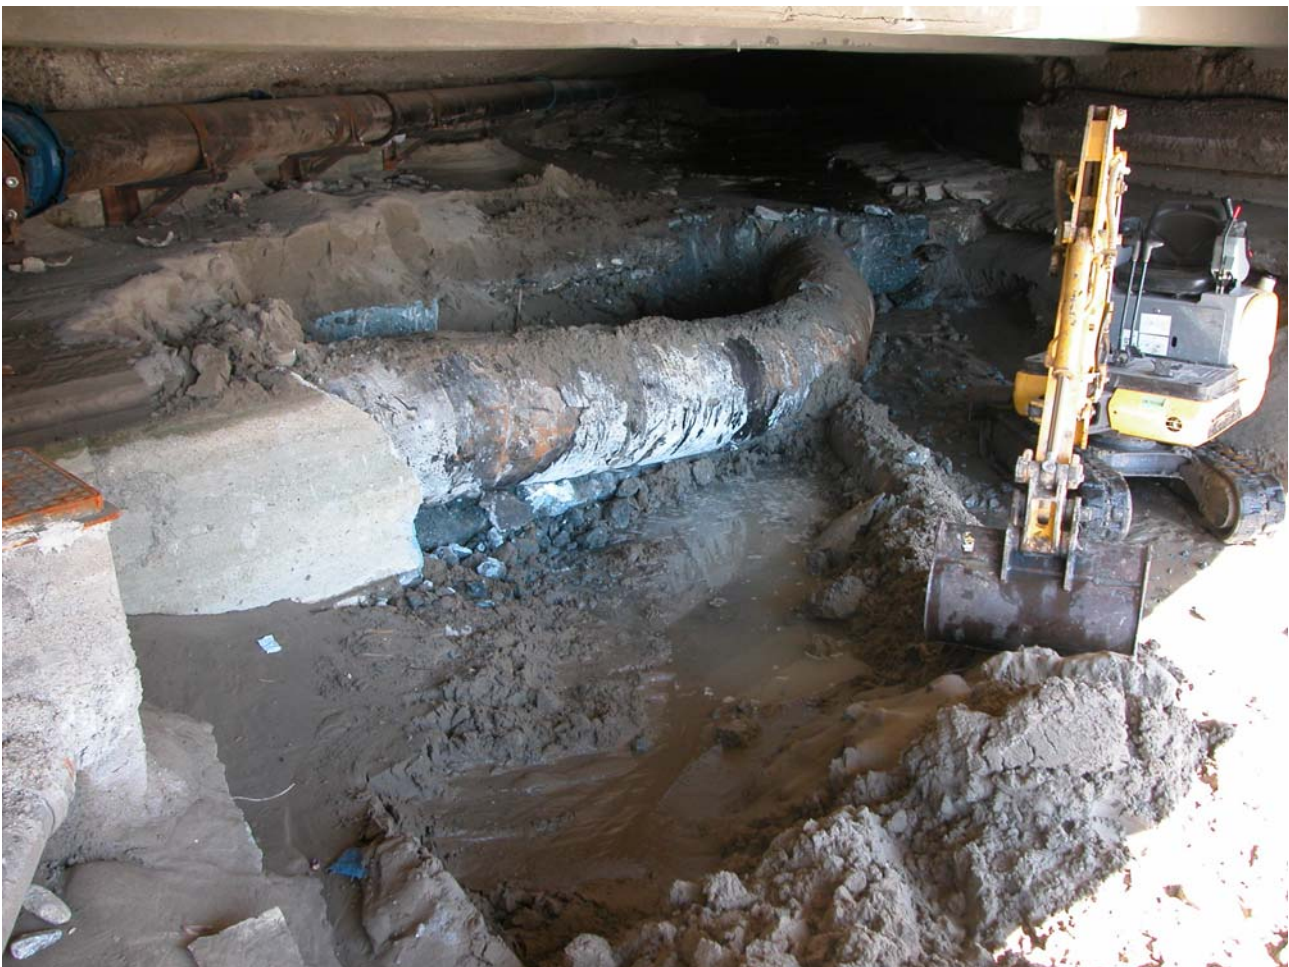
**Lo stato di fatto della condotta DE700 portata a giorno in corrispondenza dello sbocco del rio Murtola a Diano Marina**

La condotta idrica DN700 è stata coinvolta in tali lavori e risulta oggi interrata alla profondità di circa 1,50 metri al di sotto della sede di scorrimento delle acque del tratto di rivo tombinato, per giunta sovrastata da uno strato di circa un metro di calcestruzzo.

In occasione degli ultimi eventi di perdita verificatisi proprio in tale tratto tra fine 2007 e inizio 2008, le operazioni di riparazione si sono rivelate particolarmente difficoltose, di lunga durata e dispendiose appunto per l'impossibilità ad intervenire con mezzi meccanici di adeguata potenza e dimensione, inadatti a operare tra un greto inferiore e una soletta superiore distanziati da meno di due metri d'altezza.

Da tali esperienze, che hanno avuto non poche conseguenze in fatto di disservizi per sospesa erogazione idrica potabile con successive difficoltà di ripristino del servizio, è nata l'esigenza di operare un intervento radicale, che scongiurasse ogni futura eventualità del genere e che non si limitasse al classico intervento "tappabuchi". Con tali presupposti sono state individuate due azioni complementari consistenti nella costruzione di un by-pass permanente sotto la parte tombinata del Rio Murtola e, di seguito, il rinnovo del tratto di acquedotto con una nuova tubazione in PEAD posata in opera con tecniche no-dig.

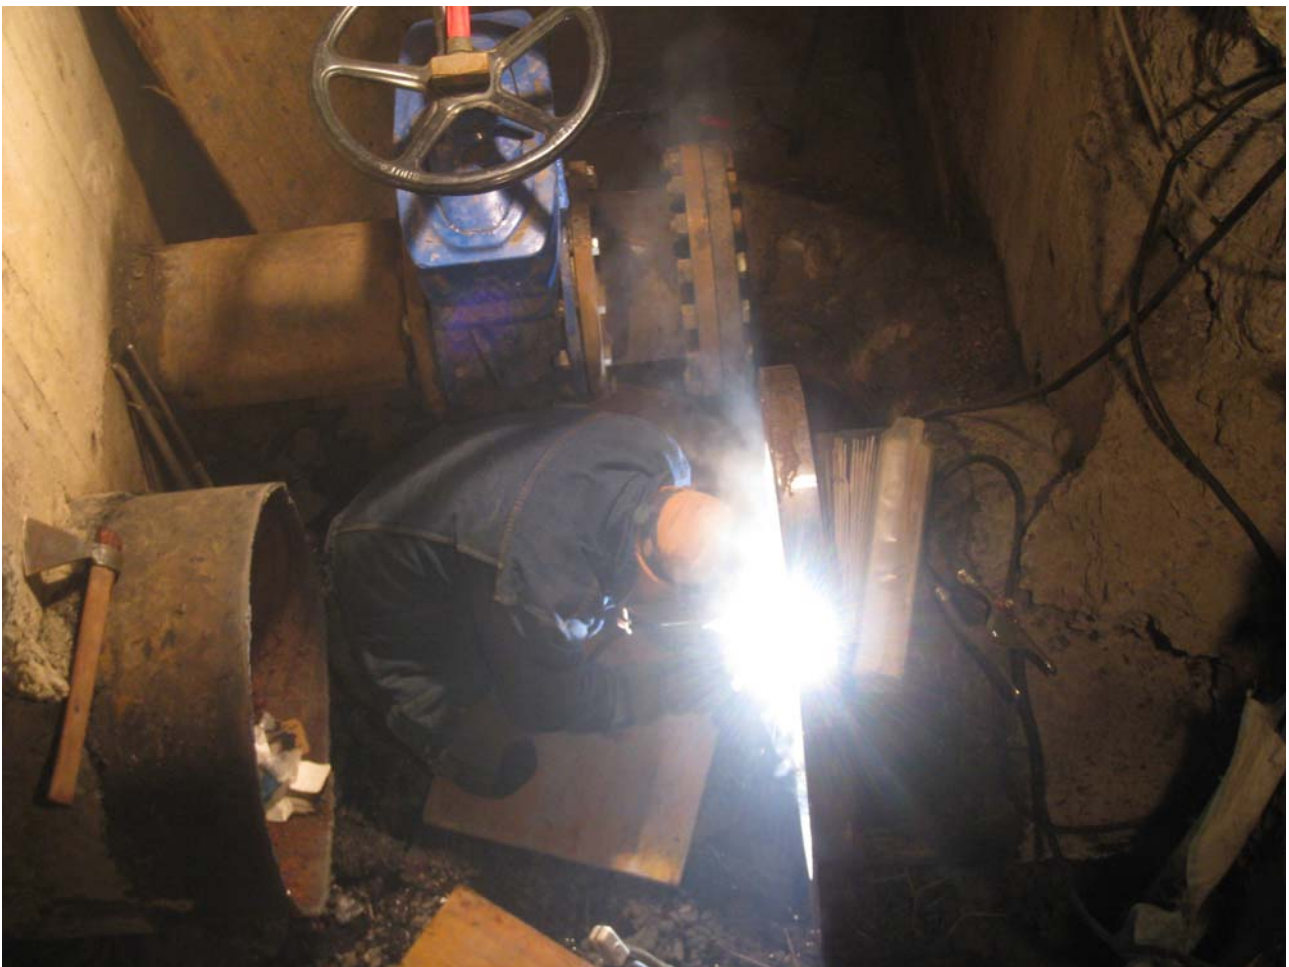
**Una fase delle laboriose operazioni di derivazione del by-pass dalla condotta principale**

Lavorazione propedeutica ad ogni intervento che prevedesse la messa fuori servizio del tratto (e quindi dell'intero acquedotto del Roja da.....a.....), è stata la realizzazione del by-pass.

Applicando il calcolo di verifica delle portate, basato su una richiesta media idrica nel periodo di ....pari a .....lt/sec, è risultato sufficiente un diametro pari al DN300.

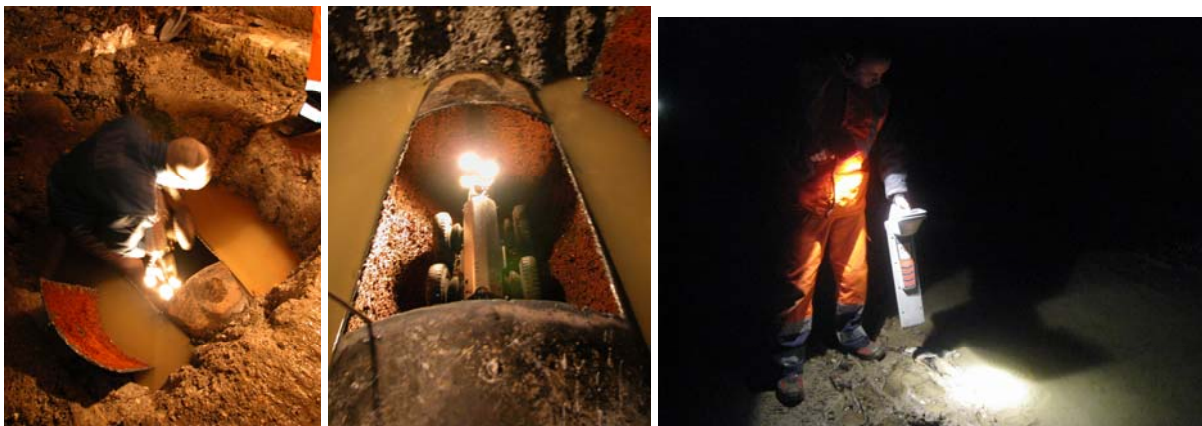
Tre fasi dell'ispezione televisiva: l'inserimento del trattore, la partenza (si noti lo stato delle concrezioni ferrobatteriche all'interno della condotta) e il rilevamento del tracciato della tubazione

Gli esiti di tale indagine preventiva hanno effettivamente evidenziato un tracciato sinusoidale della condotta, che prima curva a sinistra con angoli di circa un grado cadauno su 10 giunti consecutivi, e poi a destra per altrettanti gradi e giunti.

Infine è stata registrata una fortissima tuberculatura ad opera di concrezioni ferrobatteriche, con entità media di 15 mm e massima di oltre 25 mm di parete.

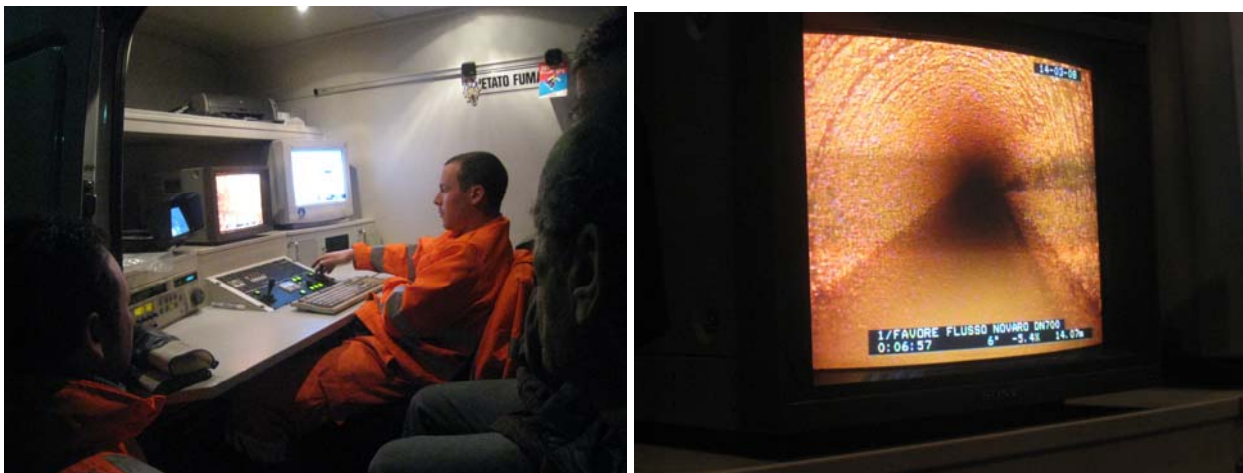
La centrale di controllo della attrezzatura di videoispezione e una veduta dell'interno della condotta in una zona di contropendenza

L'ispezione ha poi rilevato ben due avvallamenti, con contropendenza del profilo della condotta fino a circa -40 cm per 40 + 20 metri lineari.

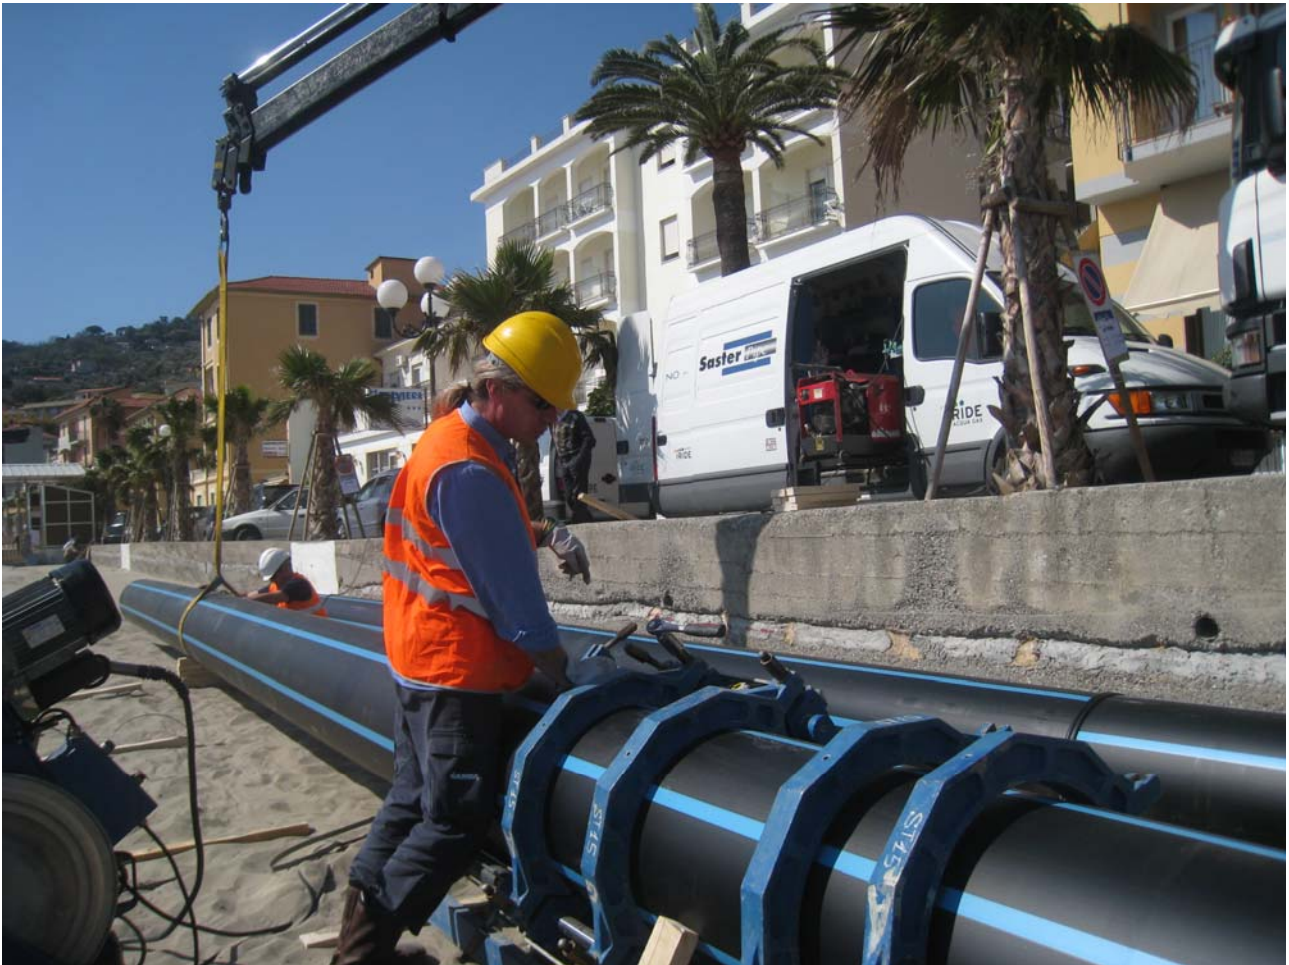
**La fase di avvio delle operazioni di saldatura del liner in PE100, DE500 PN16**

Una pressione di esercizio massima superiore ai 12 bar ha infatti obbligato all'adozione di un liner in PEAD DE500 mm PN16, con uno spessore di parete pari a 45,4 mm.

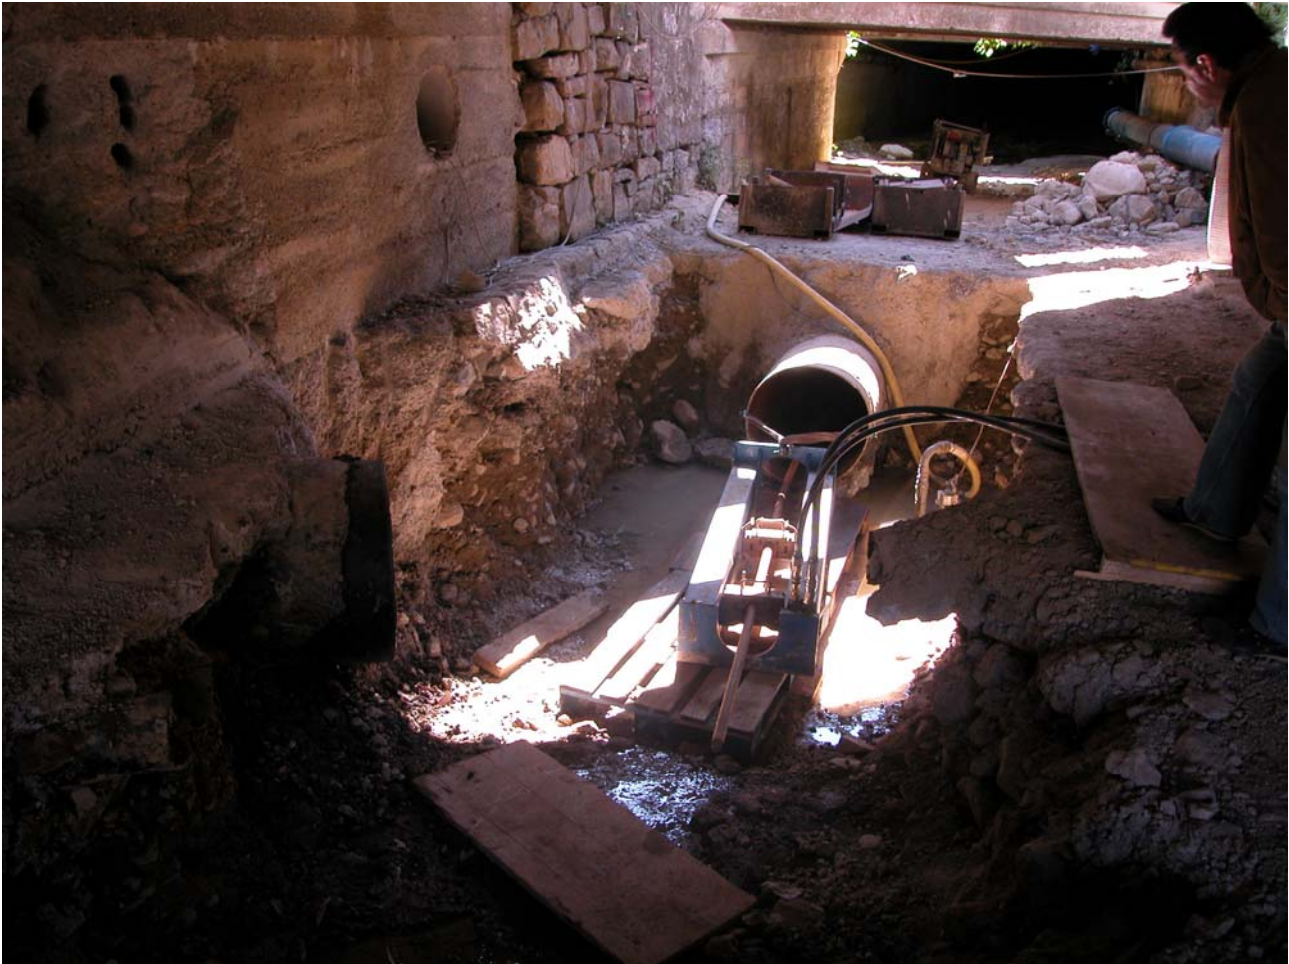
**La sacrificata posizione di lavoro facente le funzioni di scavo di traino, con già posizionata la macchina tiraste idraulica da 40 tons**

La fase di inserzione è stata realizzata utilizzando, quale strumento di traino, una macchina idraulica tiraste della potenza di traino fino a 40.000 kg.

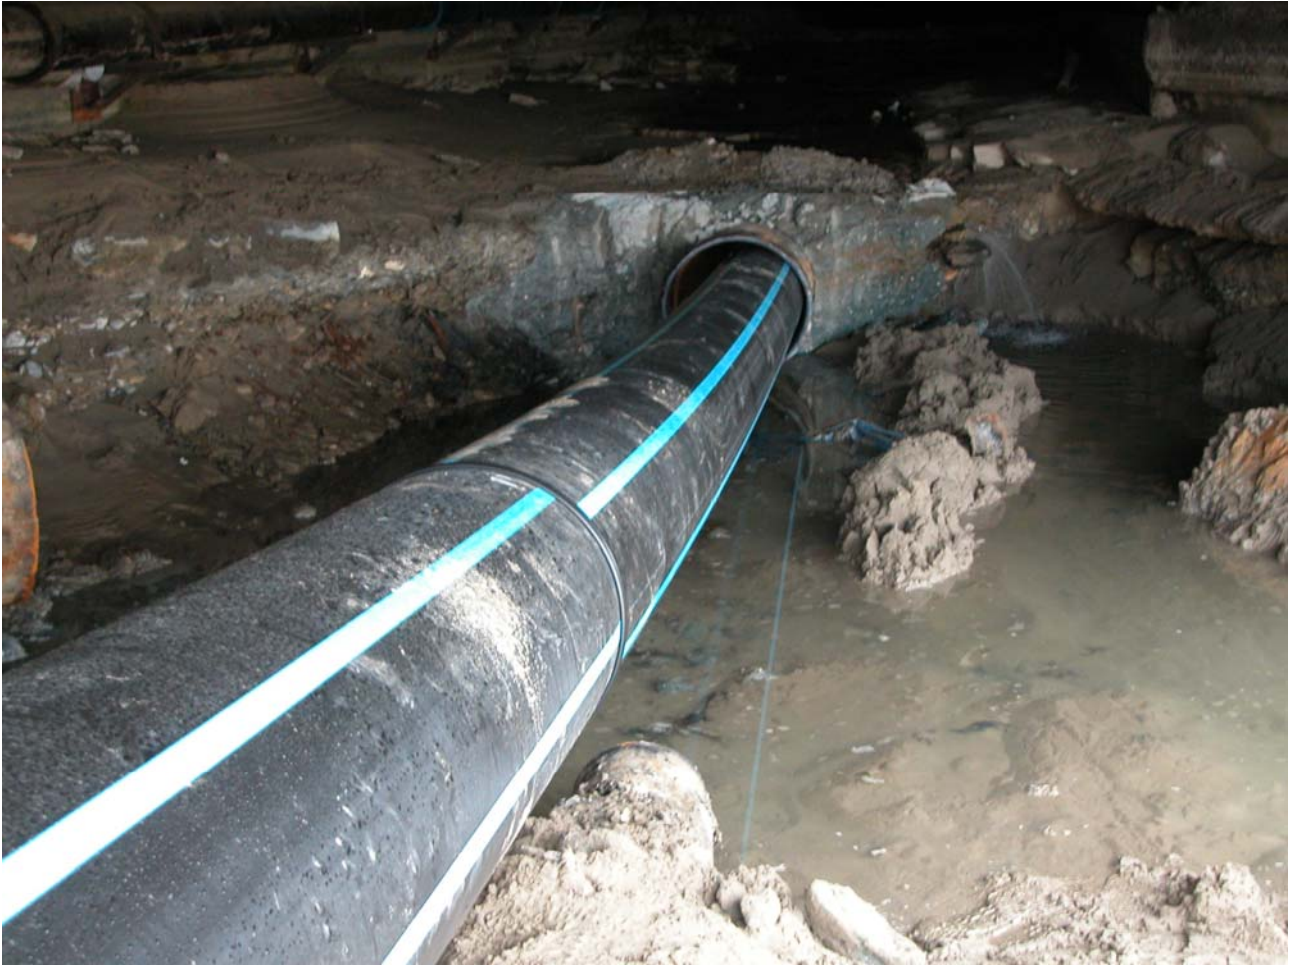
**Una delle prime fasi di inserzione del liner**

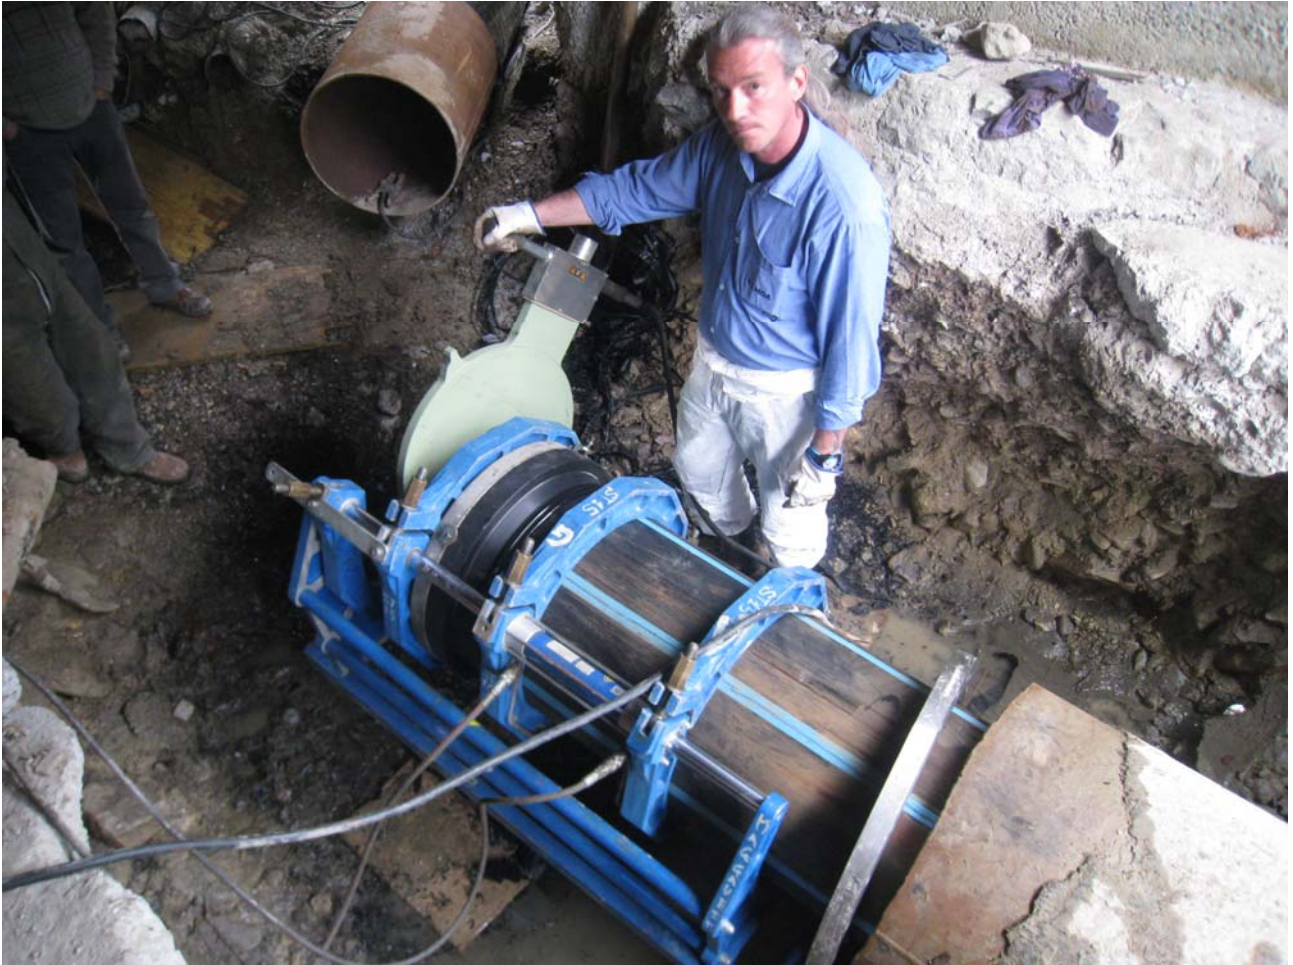
La fase di inserzione è oramai terminata. Si procede quindi a realizzare il raccordo metallo-plastico che consentirà di collegare il liner DE500 alla flangia di estremità del tubo metallico.

Particolarmente elaborate le fasi di saldatura in scavo (nonchè sotto il volto della copertura) delle cartelle porta flangie, necessarie al collegamento tra il liner plastico e le estremità della condotta esistente.
