IL RISANAMENTO DI UN COLLETTORE FOGNARIO DI STABILIMENTO DI GRANDE DIAMETRO E CON DEFLUSSO NON INTERRUPIBILE

Il lavoro di seguito descritto consiste nel risanamento, con applicazione di guaina in feltro poliestere impregnata da resina epossidica, di 400 metri ca di cunicolo in calcestruzzo a sezione ovoidale di diametro circolare equivalente pari a 1300 mm e di 200 metri ca di altre condotte fognarie da DN 500 a DN800 in cemento centrifugato afferenti al collettore.

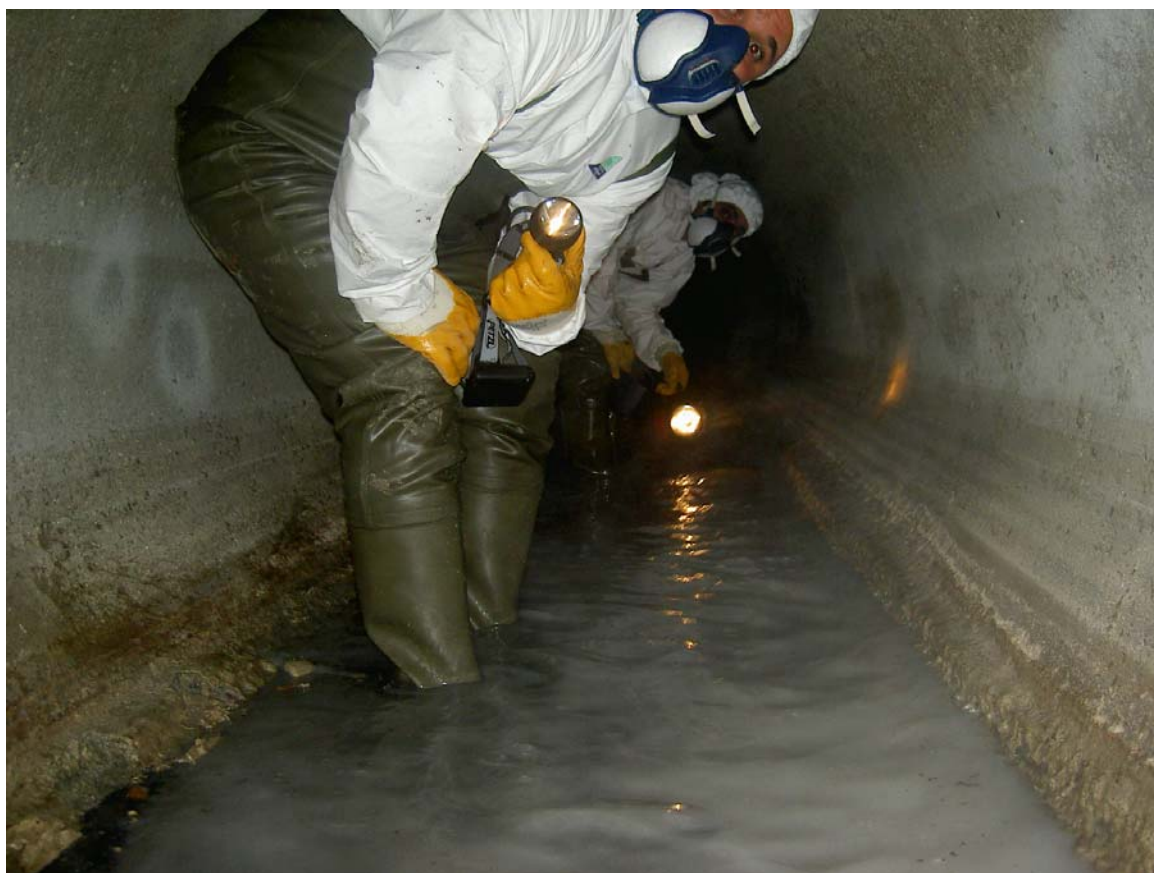
il cunicolo in calcestruzzo a sezione ovoidale da risanare, di diametro circolare equivalente pari a 1300 mm (foto scattata con by-pass in funzione). Il flusso residuo di reflui nasconde la completa mancanza del fondo di scorrimento, oramai completamente corrosivo

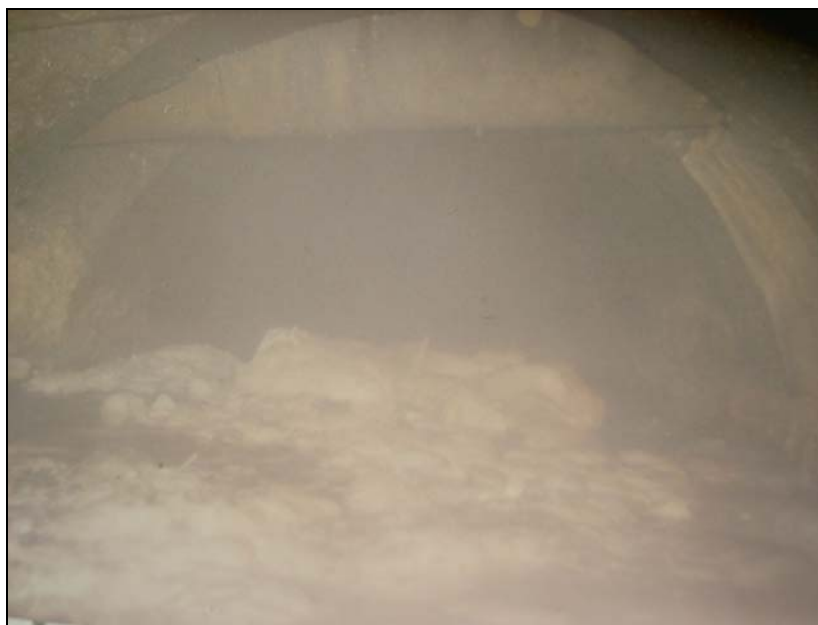
In tale zona, il cunicolo è apparso, attraverso i pozzetti, colmo di acqua e detriti stagnanti per un tratto di circa 70-80 metri, e per una porzione di circa il 70% della sezione.

una “prima vista” dello stato interno della condotta prima di mettere in funzione il by-pass. L’immagine appare annebbiata in quanto la temperatura ,media dei reflui è di ca 40°C e l’atmosfera risulta satura di vapore

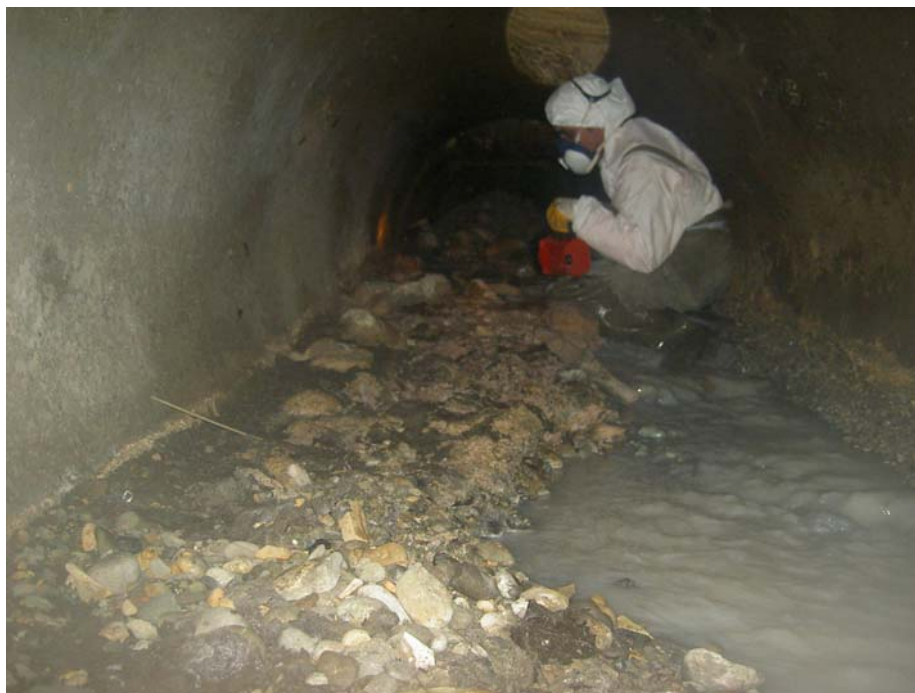
All'ispezione visiva, si è riscontrata una situazione, assolutamente impreveduta, di ostruzione di buona parte del cunicolo da parte di detriti solidi e semisolidi.

una volta asportati i residui di lavorazione del latte, aspirati dal by-pass, la presenza di sedimenti solidi quali ciottoli e ghiaie fa presumere un danno a monte

Facilitando l'accesso agli operatori, si è potuto prendere atto che i materiali provenivano da un fognolo laterale i cui fluidi trasportati, avendo già del tutto eroso il fondo di scorrimento, avevano provveduto anche ad erodere ed asportare gran parte del terreno circostante.

Data la quantità dei detriti stimata all'interno del cunicolo, è stato necessario realizzare un ulteriore pozzo di accesso sito sulla verticale della sezioni più occlusa.

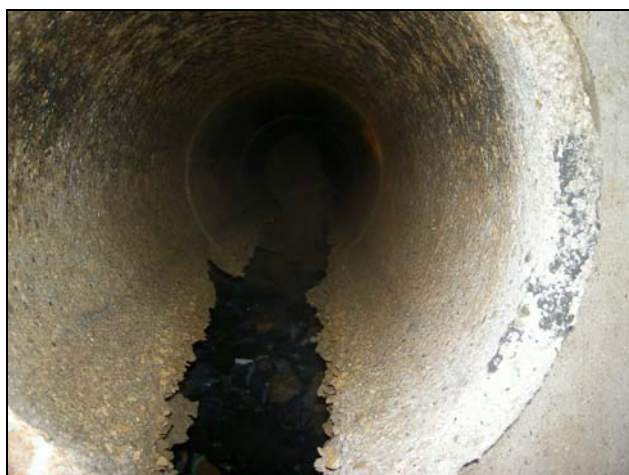
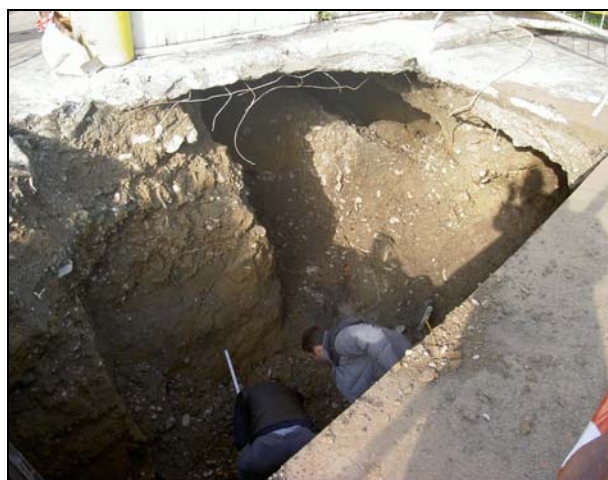
Come presumibile, è stata infatti ritrovata, alla profondità di circa 3 metri, una voragine di oltre 25 metri cubi, il cui materiale mancante si trovava sedimentato lungo alcune decine di metri del collettore principale.

La superficie sovrastante la voragine non era sprofondata solo perché sorretta da un'estesa soletta il cemento armato.

lo scorrere dei reflui attraverso un fognolo DN400 con il fondo completamente eroso, ha provocato un pericoloso aggrottamento del terreno circostante per un volume di ca 25 metri cubi.

Ricolmata la voragine, rigettata la soletta e sostituito il fognolo, si è potuto rimettere in funzione ed a regime il by-pass, così da poter procedere alla realizzazione del risanamento vero e proprio.

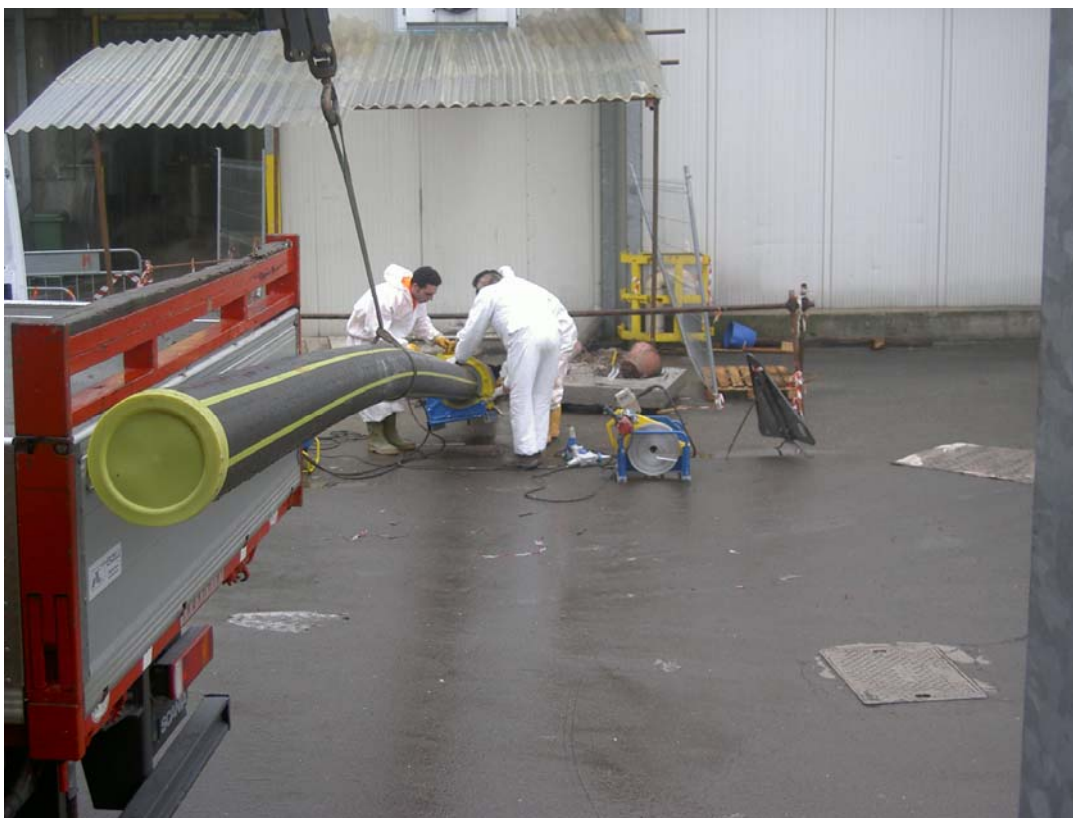
fasi di inserzione di un nuovo tubo in PEAD (meccanicamente portante anche in assenza di condotta esterna) in sostituzione del fognolo di cui si è riscontrata la mancanza del fondo
Come prima operazione è stata realizzata la costruzione del castello di inserzione e sistemata la flangia di inversione corrispondente ad un DN equivalente circolare 1300 mm.

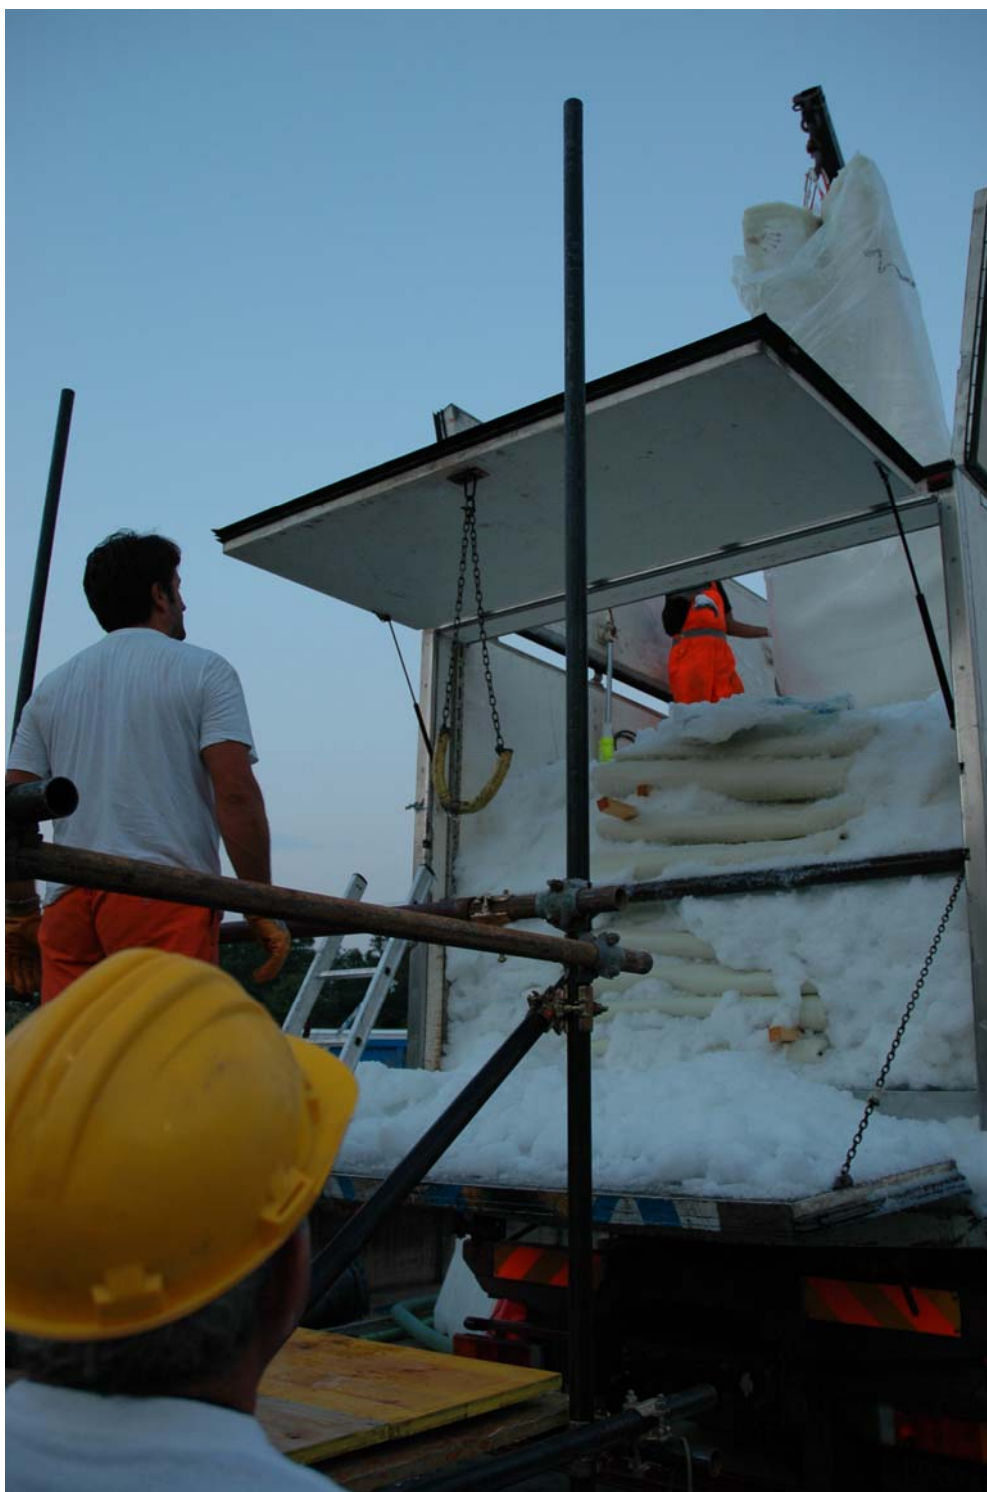
la guaina è in procinto di essere collegata alla flangia di inversione. Da notare il trasporto effettuato in carro frigo e con il tubolare immerso nel ghiaccio, precauzioni necessarie a scongiurare l'avvio del processo di termoidurimento in maniera incontrollata.

Un aumento di temperatura, seppur modesto, potrebbe infatti dare avvio al processo incontrollato di catalisi del prodotto che, essendo tra l'altro un processo fortemente esotermico, una volta innescato porterebbe al quasi immediato consolidamento del tubolare, magari prima della sua messa in opera o, peggio ancora, durante la messa in opera.

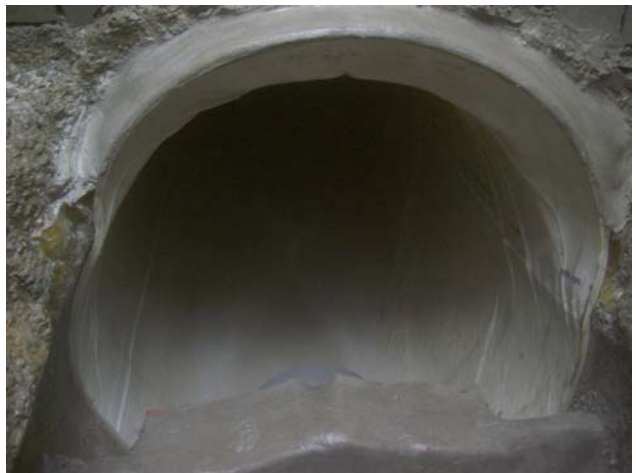
risultato finale, con terminali rifiniti

A scampo del difficile avviamento del cantiere, rallentato dalla presenza di condizioni che non era possibile verificare in precedenza, i tre inserimenti successivi che hanno portato al risanamento totale dei ca 400 metri di collettore, sono invece avvenuti in maniera regolare e nei tempi previsti. Ogni inserimento ha infatti richiesto circa 30 ore consecutive di lavorazione, comprendenti le lavorazioni di inversione, indurimento in temperatura crescente fino a 80°C, consolidamento in temperatura decrescente fino a 35°C, taglio e sigillatura dei terminali.
