IL RISANAMENTO NO-DIG DI UN FANGODOTTO INTERNO A UN DEPURATORE COSTIERO

*Di Roberto Milanesio * e
Carlo Torre** e*

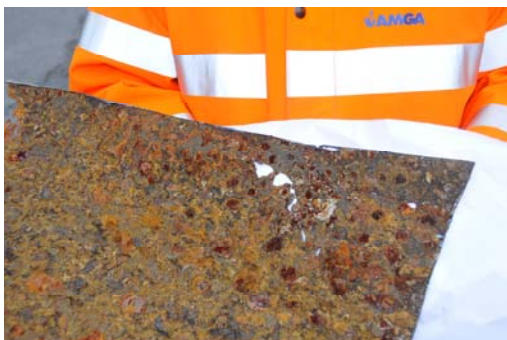
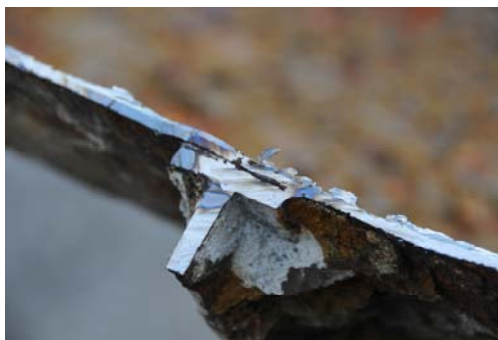
In queste due prime immagini, un ritaglio dell'originale condotta in acciaio ridotta a poco più di un foglio arrugginito dall'azione corrosiva ed erosiva dei fanghi e un particolare della "inconsueta" modalità di giunzione saldata dei vecchi tubi.

Nel caso in questione, la condotta in acciaio da DN700 fungeva da collettore di trasporto e, pur essendo annegata in un bauletto di calcestruzzo, dopo circa una ventina d'anni di esercizio si era ridotta a poco più che un sottile foglio metallico, la cui tenuta idraulica era delegata in massima parte agli strati sovrapposti di ossido, mantenuti coesi tra loro dall'opera di contenimento effettuata dal "cappotto" di calcestruzzo circostante.

Per cui si è propeso per l'adozione di una tecnologia di tipo Cured In Place Pipe, che limitasse cioè al minimo indispensabile la perdita di sezione, garantendo nel contempo il risanamento estensivo della condotta e il ripristino a tempo indeterminato della tenuta idraulica.

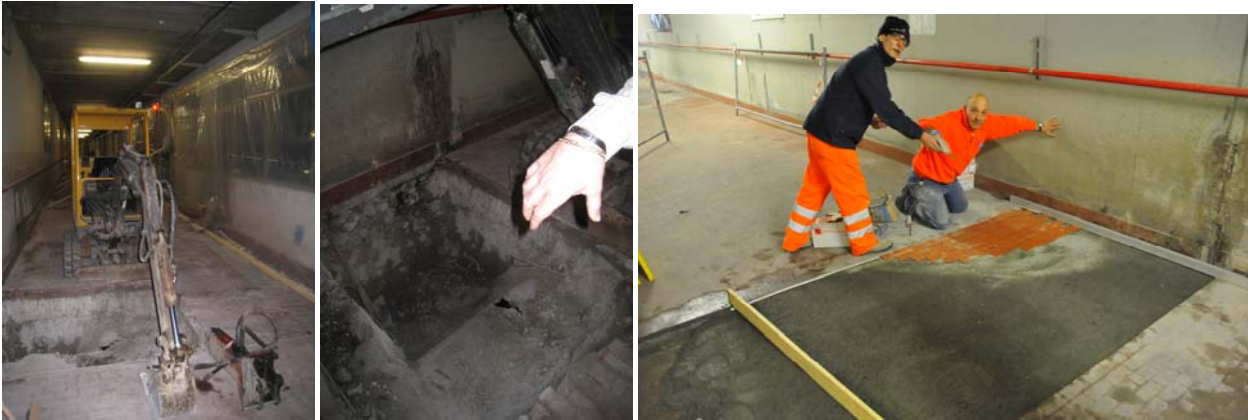
Queste immagini illustrano tanto la complessa situazione impiantistica in cui si sono verificate le dispersioni che hanno determinato l'intervento di risanamento quanto le costosissime operazioni scavo e successivo ripristino di un intervento di riparazione tradizionale

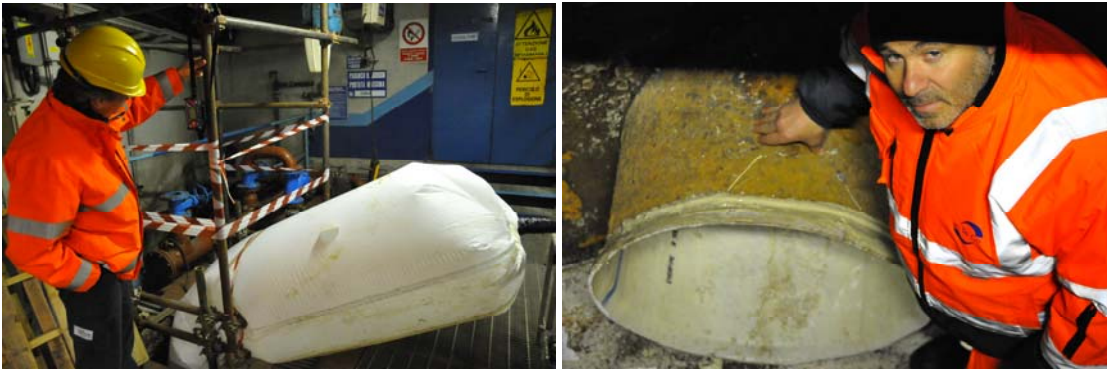
In queste immagini, la situazione al terminale di monte del relining (effettuato con preliner), sito all'interno dell'impianto in corrispondenza della vasca raccolta fanghi, circa 2,50 metri al di sotto del piano di calpestio

Relativamente al sito, il primo problema da affrontare è stato costituito dal tracciato della condotta, che fuoriesce dalla vasca di raccolta finale dei fanghi e, dopo aver effettuato due curve di circa 45° va ad interrarsi "annegata" in un bauletto di CLS al di sotto di un corridoio carrabile pavimentato.

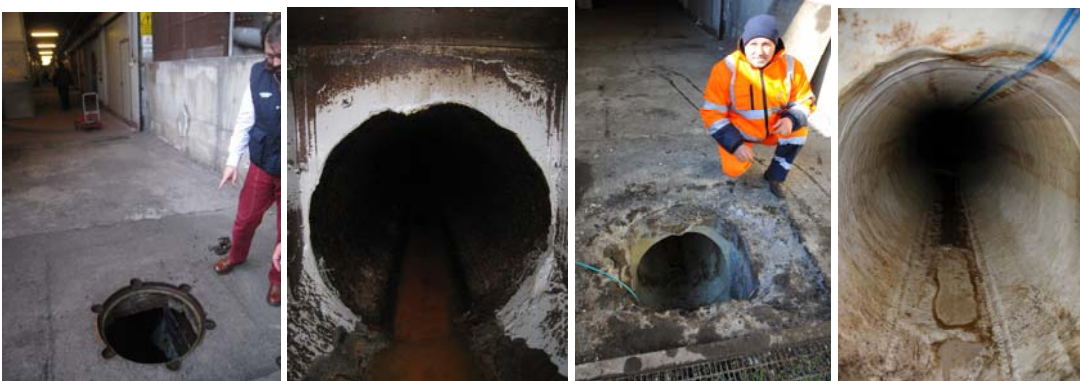
Foto 1: il pozzetto stagno visto dalla superficie; foto 2: il terminale di valle della vecchia condotta in acciaio prima del risanamento; foto 3: la sigillatura con stucchi chimici a tenuta stagna eseguita in corrispondenza del collegamento tra liner e pareti interne del pozzetto, foto 4: l'interno della condotta dopo il risanamento con guaina termoindurente

Il secondo problema ha riguardato la realizzazione del terminale di valle del liner, essendo da questo collocare all'interno di un pozzetto di ispezione e contenimento a pressione, con pareti in cemento armato impermeabilizzate e portello speciale a tenuta stagna.

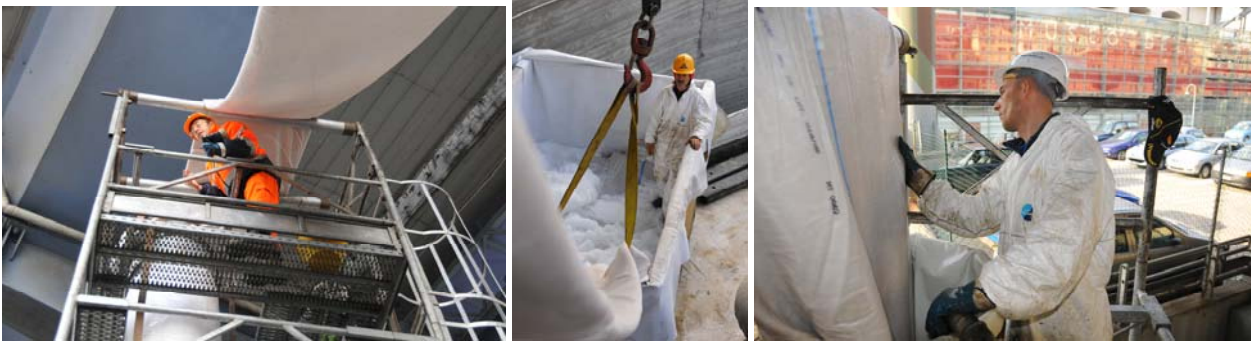
Tre immagini a testimonianza della non facile situazione logistica che ha caratterizzato l'intero svolgimento dei lavori

Un terzo problema ha riguardato la sfavorevole situazione logistico-stradale del sito, costretto al di sotto della strada sopraelevata Aldo Moro, e in un contesto impiantistico poco idoneo all'impiego ed alla manovra di grandi autocarri. Il diametro 700 mm e il lancio unico di oltre 100 metri, richiedevano infatti l'impiego di una guaina impregnata del peso di circa 3300 Kg e il posizionamento di una cassa di contenimento della guaina refrigerata della volumetria pari a 10 metri cubi contenente, oltre alla guaina, circa 2000 kg di ghiaccio.

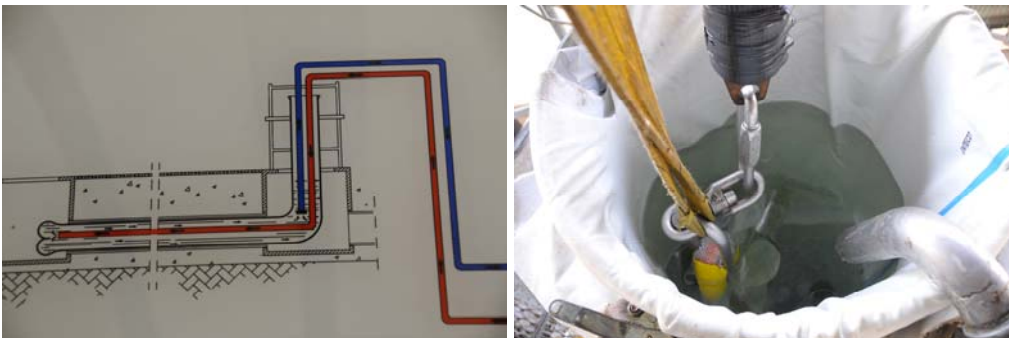
Una visione schematica del processo di ricircolo delle acque in fase di termoindurimento e un'immagine del liner alla sommità del castello di inversione

Infine, essendo in febbraio e dovendo portare da 7°C a 80°C circa ben 42.000 litri d'acqua necessaria per il termo indurimento della guaina, si è dovuta impiegare la specifica caldaia di dimensioni maggiori, alloggiata in un bilico da 13 metri di lunghezza.
