# IL RELINING DELL'ACQUEDOTTO FISTERRE A BELLUNO

*Il risanamento idraulico e strutturale degli acquedotti storici in ghisa grigia può essere affrontato con differenti metodologie. Uno degli elementi progettuali principali è la verifica delle portate reali e della capacità di trasporto della condotta esistente. Qualora le prime risultino inferiori alla seconda, possono essere realizzati interventi di risanamento No-Dig in tempi impensabilmente brevi ed a costi estremamente convenienti. Come nel caso che trattiamo nel seguente articolo*

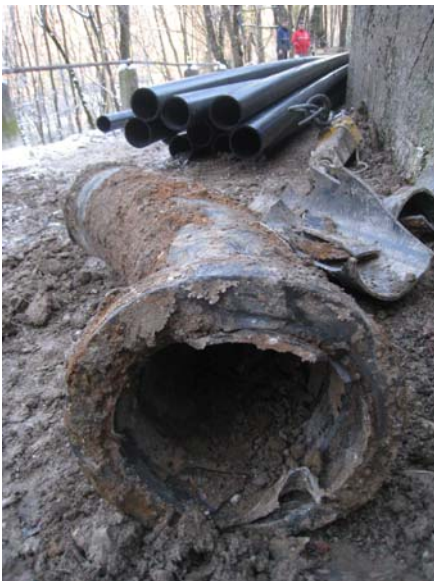
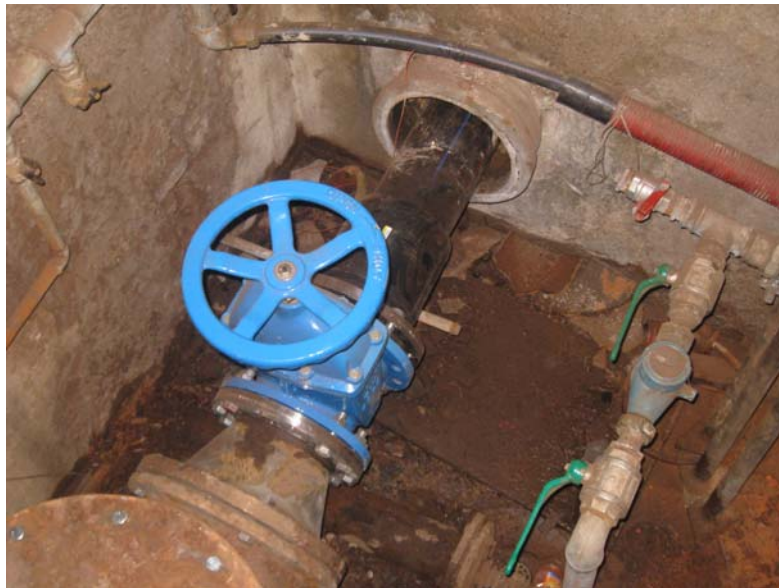
**Nella prima immagine, un tratto dell'originale condotta in ghisa grigia con giunzioni a stoppa e piombo. Nella seconda, il punto di raccordo a monte tra l'impianto originale e la nuova tubazione in PEAD immediatamente a valle dell'opera di presa**

L'8 ottobre 2008 – prosegue Franco Roccon - durante l'esecuzione dei normali controlli sui campioni d'acqua potabile prelevati dall'azienda sanitaria locale in vari punti riforniti dall'acquedotto di Fisterre, è stata rilevata l'anomala presenza, a valle della sorgente, di batteri patogeni in quantità elevata (coliformi totali > 120, escherichia coli > 120, streptococchi fecali > 120). Il caso, unico nel suo genere proprio per l'elevata dose di contaminazione batterica presente rilevata lungo le condotte di distribuzione (e non in sorgente, risultata batteriologicamente pura), ha subito allertato la nostra società che ha adottato subito le necessarie misure cautelative clorando l'acqua, vietandone l'utilizzo all'utenza servita e ricercando la causa della contaminazione. Purtroppo, però, le operazioni di ricerca, data la vastità della zona interessata, sono durate più giorni senza dare gli esiti sperati. A questo punto la società GSP ha deciso di isolare parte dell'acquedotto dalla rete di distribuzione e alimentare l'utenza collegata (circa un migliaio) con un acquedotto alternativo sfruttando un by-pass già esistente. Questo ha consentito di ridurre al minimo il disagio all'utenza e di operare sul problema con la necessaria cautela pianificando gli interventi manutentivi da realizzare, vale a dire risanamento di circa 800 metri di condotta ed installazione di un impianto di debatterizzazione a raggi ultravioletti. Al termine delle operazioni, eseguite con proficua collaborazione tra personale tecnico altamente qualificato interno ed esterno alla società, lo storico acquedotto di Fisterre è stato collegato nuovamente alla rete di distribuzione.

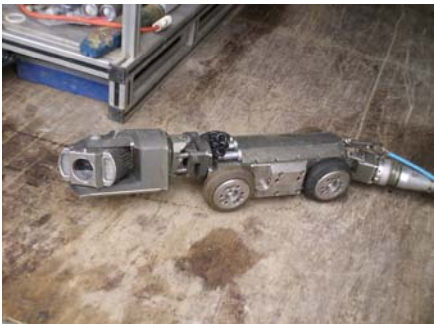
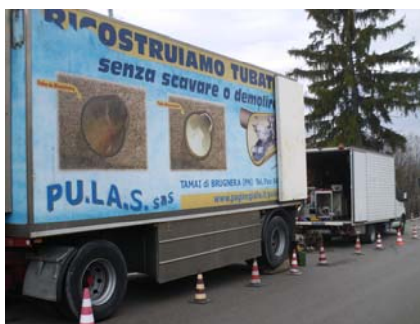
**La telecamera semovente e i mezzi di appoggio per la videoispezione utilizzati nel cantiere.**

Una videoispezione preliminare è stata effettuata mediante telecamera semovente stagna inserita nella condotta da aperture esistenti o fatte al momento. Contemporaneamente si è rilevato l'andamento sul terreno della condotta, mediante emettitore montato sulla telecamera e localizzatore portatile.

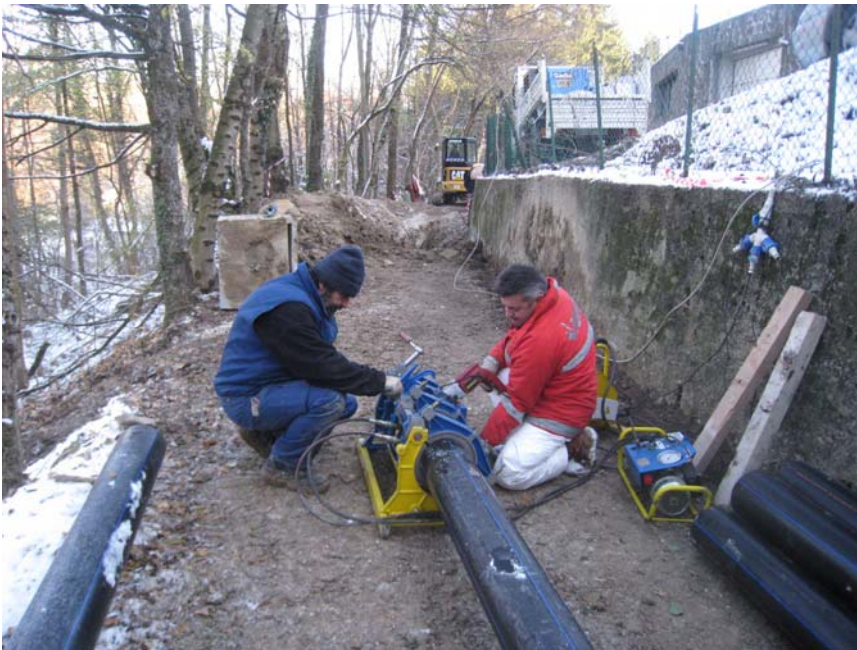
**Una fase della saldatura dei tubi da inserire nella vecchia condotta**

In tal modo è risultata inoltre meglio salvaguardata la fase di saldatura dei tubi in PEAD, che nel caso del relining diviene un momento particolarmente delicato e di stretta osservanza delle procedure così come previste dalla norma UNI9737 (saldatura) e UNI-EN 13689 “*Guida per la classificazione e la progettazione dei sistemi di tubazioni in materia plastica per il ripristino*”.

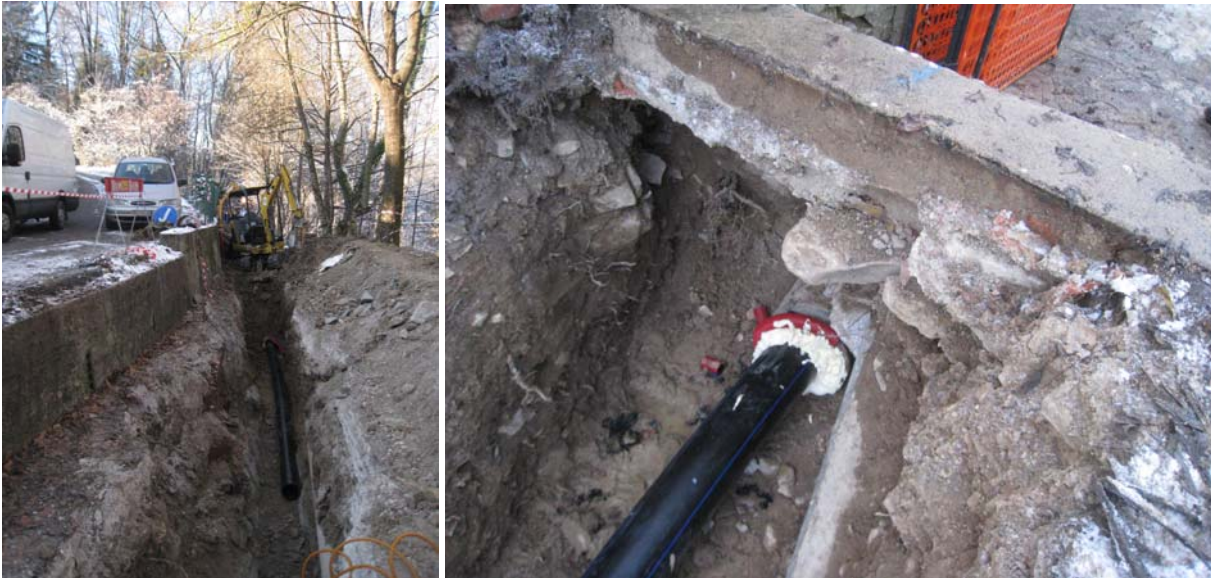
**Due momenti della realizzazione dei lavori: la prima fossa di lancio, della quale si può apprezzare la profondità, e un particolare della sigillatura dell'intercapedine tra condotta esistente e liner in PEAD**

Negli scavi per la realizzazione delle fosse di lancio e di raccordo al tratto in cunicolo del ponte, il terreno è risultato semi-roccioso, con un tracciato da seguire decisamente curvilineo.

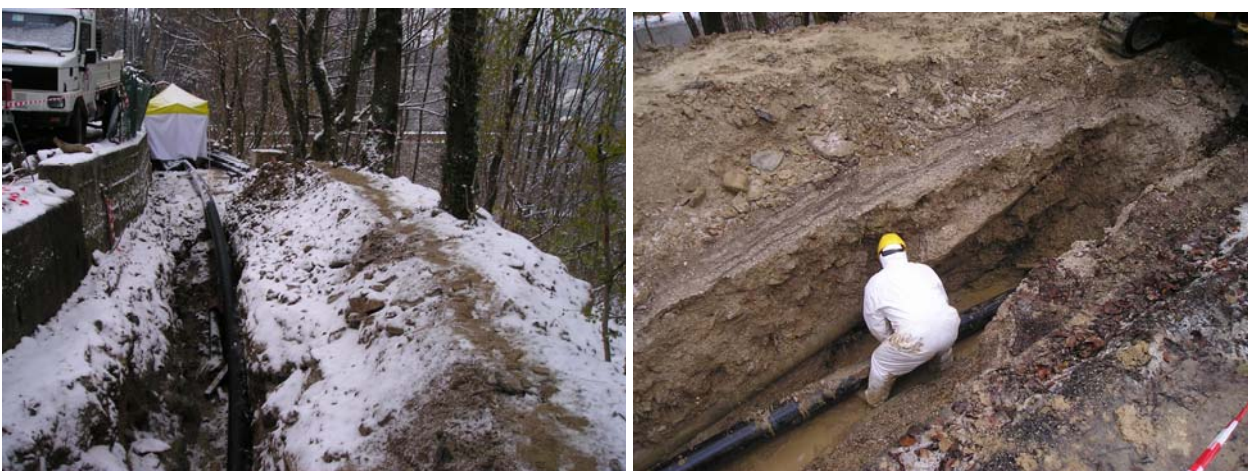
**Due immagini che testimoniano la difficile situazione meteorologica ed ambientale che si sono verificate nel corso dei lavori**

Il lavoro è stato eseguito a cavallo tra la fine di Novembre e l'inizio di Dicembre. Il versante dove è posato l'acquedotto in questa stagione è in ombra, per cui tutte l'intera fase di relining si è svolta a temperature da -5°C a +4°C.

Nelle due settimane preventivate come tempo necessario a completare il risanamento, si sono registrati poi ben 5 giorni di pioggia o neve.

Non potendo subire prolungamenti temporali delle lavorazioni, si è proceduto quindi ad operare proteggendo il sito di saldatura e di inserzione con un apposito gazebo.
