NO-DIG A POCHI PASSI DAL MAR LIGURE

Tre interventi di relining, realizzati in tre cittadine del ponente ligure, evidenziano ancora una volta l'efficacia e l'economicità del No-dig, anche in contesti ambientali molto particolari e in situazioni di logistica operativa fortemente condizionanti dai più vari fattori.

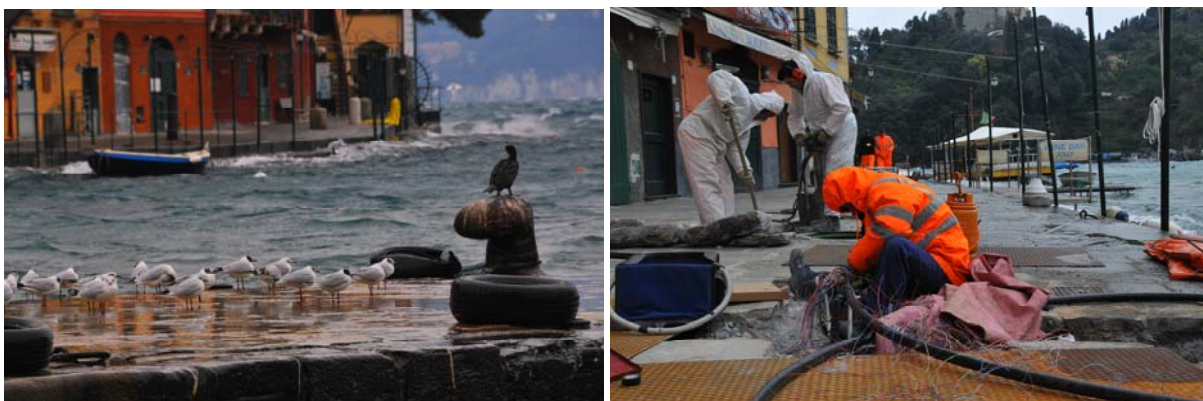
Scenari poco noti o inconsueti per Portofino: mare in tempesta e scavi a cielo aperto a pochi metri dalla celebre Piazzetta, che fanno da corollario al primo intervento che descriviamo

Il caso riguardava una condotta fognaria in gres ceramico, sita in calata Marconi a Portofino, soggetta a due ordini di problemi: la dispersione di fluidi reflui verso lo specchio d'acqua del porticciolo più famoso del mondo, e l'infiltrazione di acqua di mare all'interno della condotta in situazione di alta marea. Dato il sito di posa, la condotta è infatti posta a livello del mare, e quando la marea è in fase montante, essa, pur essendo interrata, finisce a trovarsi comunque sommersa. Entrambe le problematiche sono ulteriormente aggravate da due fattori di natura ambientale che impiantistica. La prima è facile da intuire: trovandosi la condotta a soli cinquanta metri dalla celeberrima piazzetta, risulta superfluo commentare come e quanto sarebbe problematico scavare a cielo aperto in Calata Marconi (peraltro lastricata in pietra arenaria). La problematica impiantistica è riconducibile invece al fatto che l'acqua di mare, infiltrandosi nella condotta pressoché attraverso ogni giunzione della stessa, giunge copiosa alla piccola stazione di sollevamento che rilancia i reflui verso la sovrastante strada di accesso a Portofino, e successivamente, verso l'impianto di depurazione. Oltre alla notevole diluizione dei reflui da convogliare, e quindi alle conseguenti ricadute sul ciclo biologico di depurazione, il continuo contatto con il cloruro di sodio contenuto nell'acqua marina ha comportato una spiccata azione di corrosione sulle pompe di sollevamento, costringendo in passato Idrotigullio, società partecipata dal Gruppo che gestisce la rete di Portofino, a ripetute ed anomale sostituzioni delle parti di usura delle stesse, con i conseguenti costi straordinari e fermi impianto imprevisti.

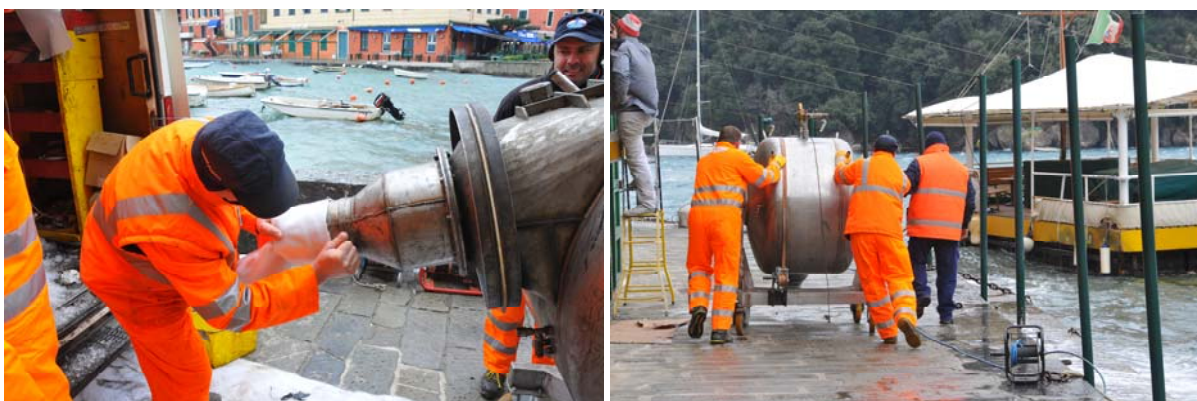
Due fasi della lavorazione: preparazione della guaina CIPP pronta all'inserimento e il difficoltoso spostamento dell'estroffessore verso l'estremità a mare della calata Marconi

L'intervento di risanamento con tecnologia Cured In Place Pipe (tecnologia che assume usualmente l'appellativo semplicistico di "calza", effettuato sui primi 42 metri di condotta (i più ammalorati) è stato portato a termine nel tempo di una singola giornata lavorativa, nonostante le condizioni atmosferiche pessime e con la complicazione della riapertura di ben sette immissioni intermedie, effettuata con fresa robotizzata.

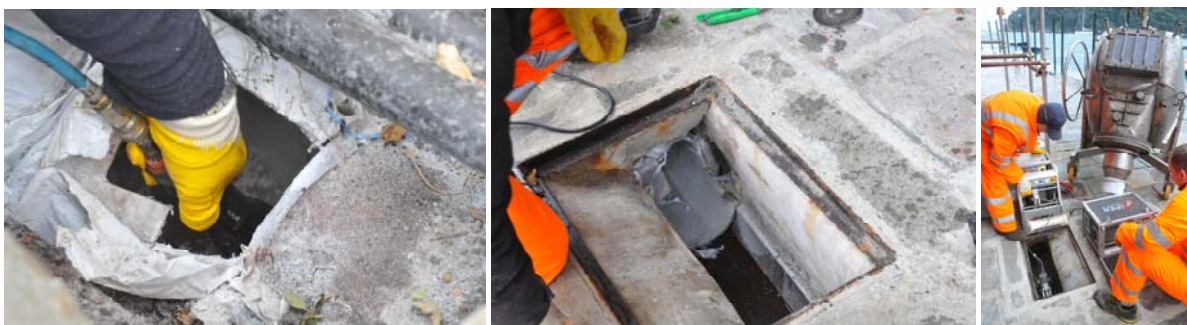
Tre fasi conclusive: taglio dei terminali, rifinitura delle immissioni nei pozzetti e ispezione finale di collaudo della condotta risanata

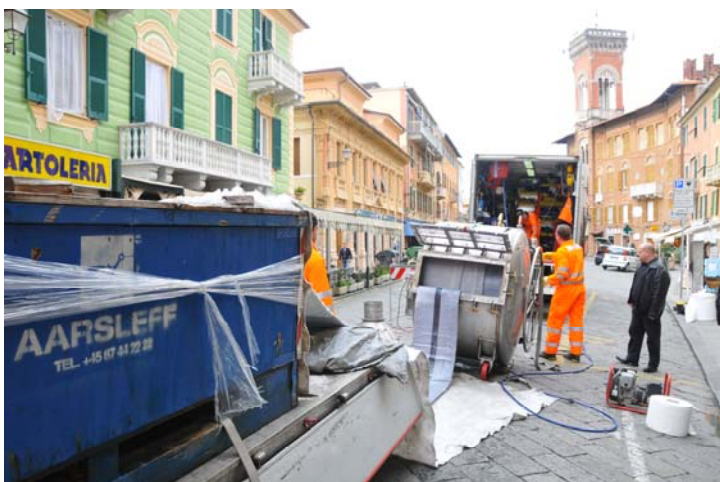
Una veduta del cantiere di Cso Cavour

In questo caso, la problematica è stata generata da una condotta DN350 in cemento sita al di sotto del centralissimo Corso Cavour, che più che un corso è quasi una piazza, frequentatissima in tutte le stagioni e contornata da attività commerciali e locali pubblici di pregio.

La condotta in questione è parecchio datata, e fu costruita all'epoca con una pendenza veramente minima, in quanto la pavimentazione del corso si trova, anche in questo caso, pochi centimetri sopra il livello del mare. La situazione interna del tratto fognario, che vede una diffusa dispersione dai giunti unita ad un diametro relativamente grande per la quantità di reflui convogliati, determina da tempo un impoverimento di fase liquida delle acque nere, che man mano che scorrono lentamente verso valle, tendono a concentrarsi, fino a divenire talmente ricche di fase solida da stazionare e, alla fine, ostruire la sede di scorrimento condotta.

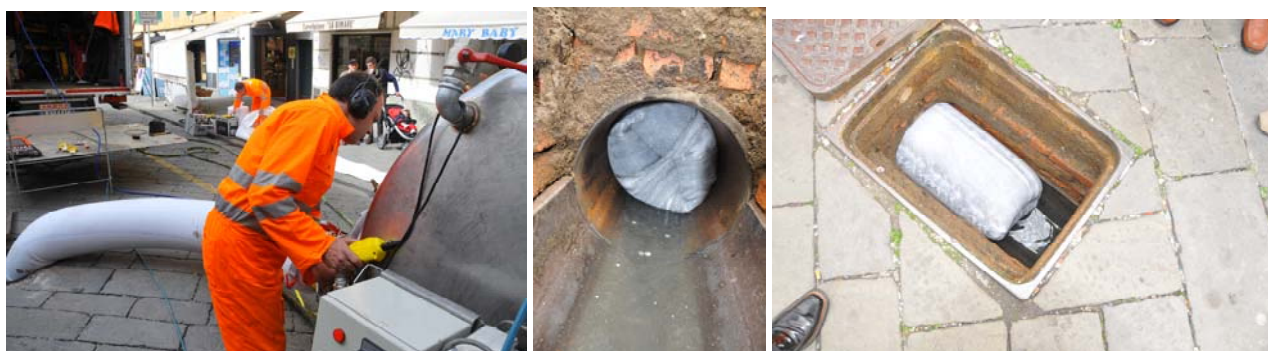
Tre fasi del procedimento di estroflessione della calza in feltro impregnato e dell'avanzamento della stessa all'interno della condotta fognaria DN350

L'intervento di risanamento, anche in questo caso effettuato in una sola giornata lavorativa, ha riguardato circa 117 metri di condotta ed è stato realizzato mediante il colloco di una “calza” termoindurente dello spessore di circa 8 mm. Il risanamento così effettuato, ha portato all'eliminazione totale delle perdite nel tratto interessato. L'effetto della ridottissima scabrezza interna del nuovo materiale utilizzato, unitamente al contenimento totale della fase liquida dei reflui, consente oggi di migliorare nettamente il deflusso degli stessi, pur mantenendo invariata la minima pendenza della condotta e abbattendo drasticamente il fenomeno dei ristagni e delle conseguenti sgradevoli esalazioni.

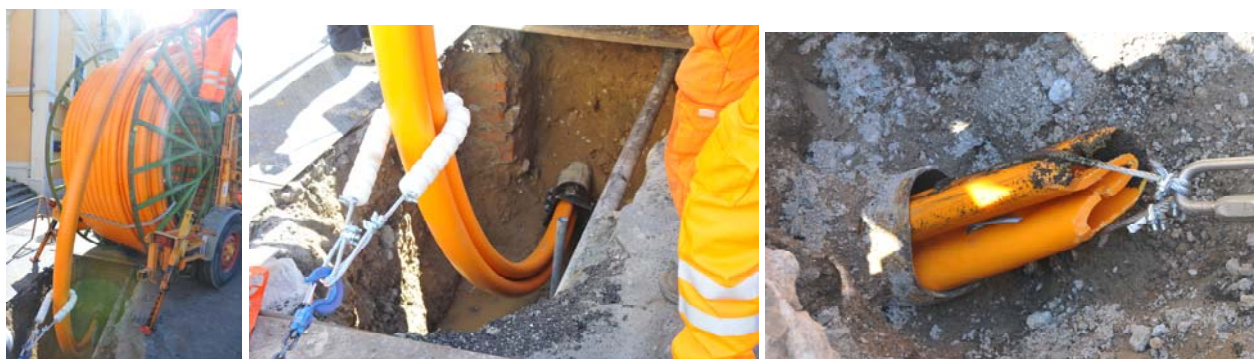
Tre fasi dell'inserimento del tubo gas C-Compact all'interno della condotta in ghisa grigia DN200

Si tratta di una condotta di distribuzione DN200 in ghisa grigia, che per effetto delle disposizioni n° 164/04 e 120/08 dell' Authority per l'Energia e il Gas, deve essere sostituita o risanata.

Le maestranze di ACAM hanno infatti provveduto ad effettuare tutte le operazioni di messa fuori servizio e rimessa in esercizio della condotta, nonché la costruzione del complesso impianto di by-pass, necessario ad alimentare le 35 derivazioni di utenza presenti lungo i 220 metri di condotta da rinnovare. Saster Pipe si è incaricata invece di effettuare la pulizia della condotta dai copiosi depositi di gas di città, di realizzare il relining con la tecnologia Compact Pipe, contando sulla collaudata collaborazione con la società danese Aarsleff. Infine, Saster Pipe si è occupata di ripristinare sulla nuova condotta in PEAD, dopo averla riportata a circolarità dalla caratteristica forma a "C", le 35 derivazioni di utenza, che ora sono interamente costituite di materiale plastico e che vanno a completare questo laborioso intervento di risanamento rete gas a Lerici.

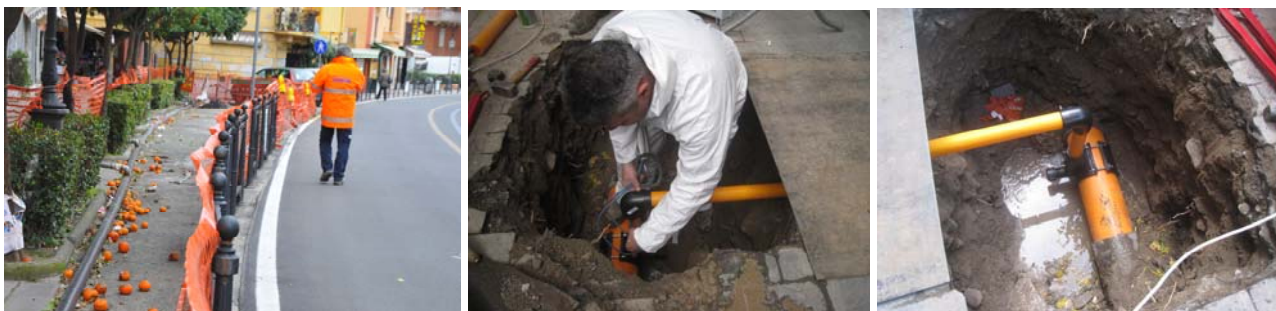
Una veduta dell'impianto di by-pass e delle fasi di ricostruzione delle prese sulla nuova condotta C-Compact riformata all'interno della vecchia in ghisa grigia
