# RISANARE IN OGNI CONDIZIONE

***In questo articolo proseguiremo la trattazione di case histories di lavori trenchless andando ad esaminare come si riesca ad intervenire anche in condizioni ambientali oggettivamente difficoltose. L'occasione ci è offerta da due cantieri di risanamento fognature eseguiti in Toscana.***

## **MERCATALE VALDARNO: RISANAMENTO DI UN COLLETTORE FOGNARIO IN ALVEO FLUVIALE**

## **CASTIGLION FIORENTINO: RISANAMENTO DI FOGNATURA MISTA NEL CENTRO STORICO**

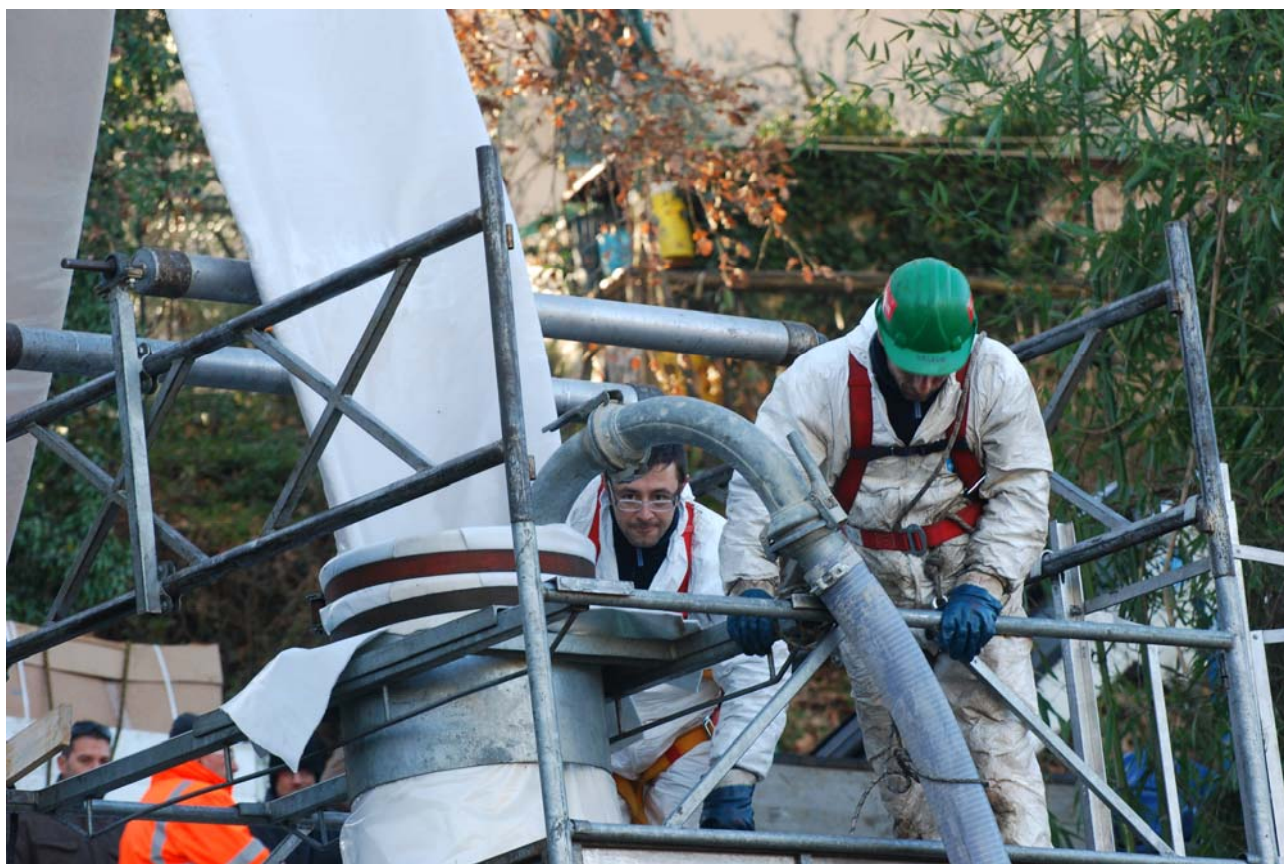
Alla sommità del castello di inversione di una guaina termonindurente tutto è pronto per la fase di consolidamento in temperatura. In questo articolo esamineremo due diverse case histories di Cured In Place Pipe

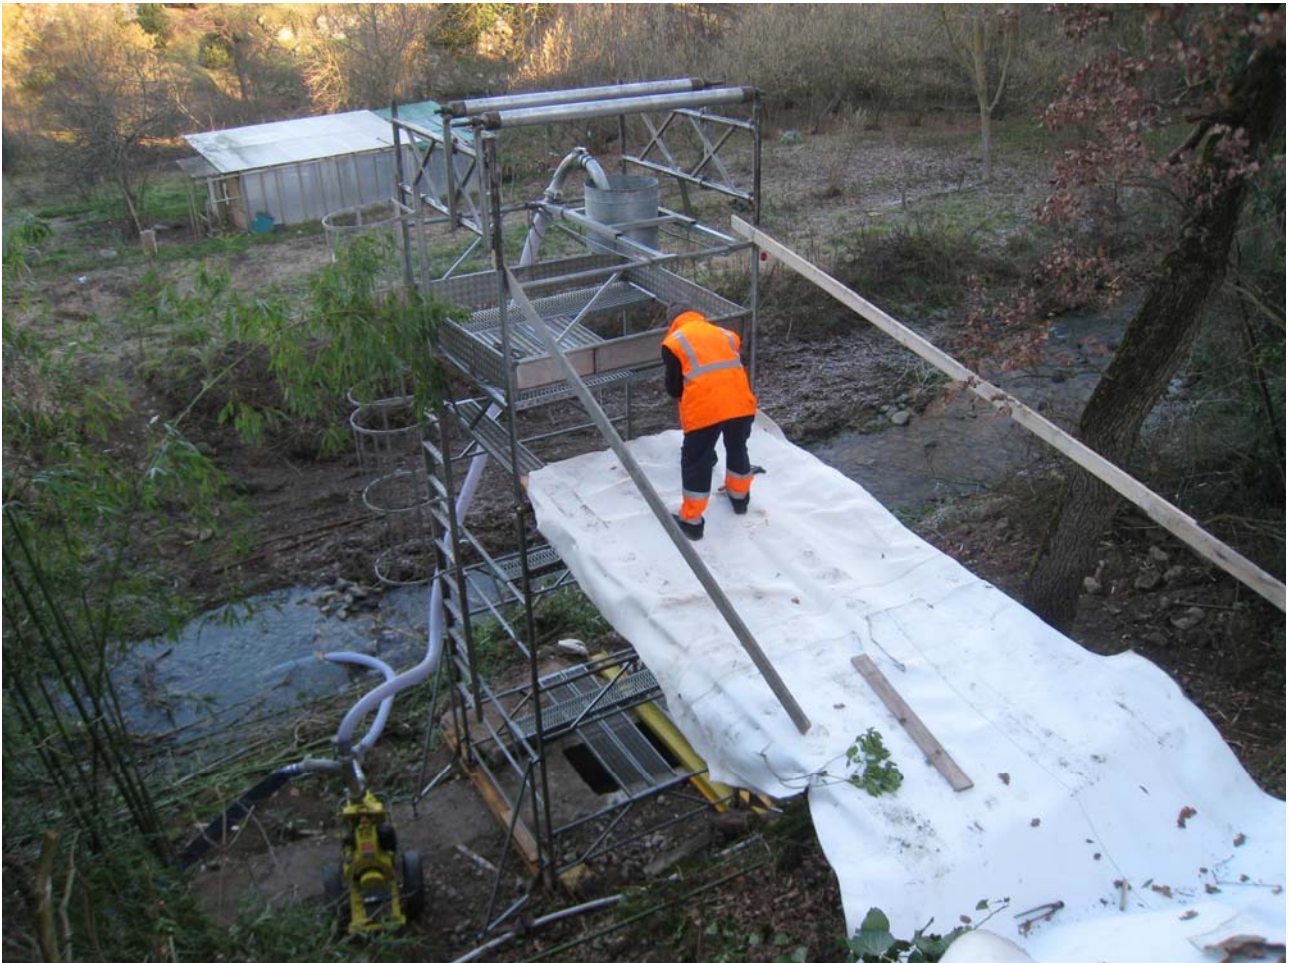
**L'installazione di una struttura idonea ad effettuare un risanamento Cured In Place Pipe in un sito di non facile accesso**

In punto di partenza logistico nel quale è stato allestito il cantiere è risultato ad una quota superiore di ben dieci metri rispetto alla quota del manufatto contenente il collettore, nonché disallineato di altrettanta distanza.

Le difficoltà operative conseguenti sono state superate disboscando un tratto di scarpata dagli arbusti, costruendo una struttura in tubi innocenti che consentisse di convogliare gradualmente ed in modo sicuro il tubolare CIPP impregnato verso la sommità del castello di inversione.

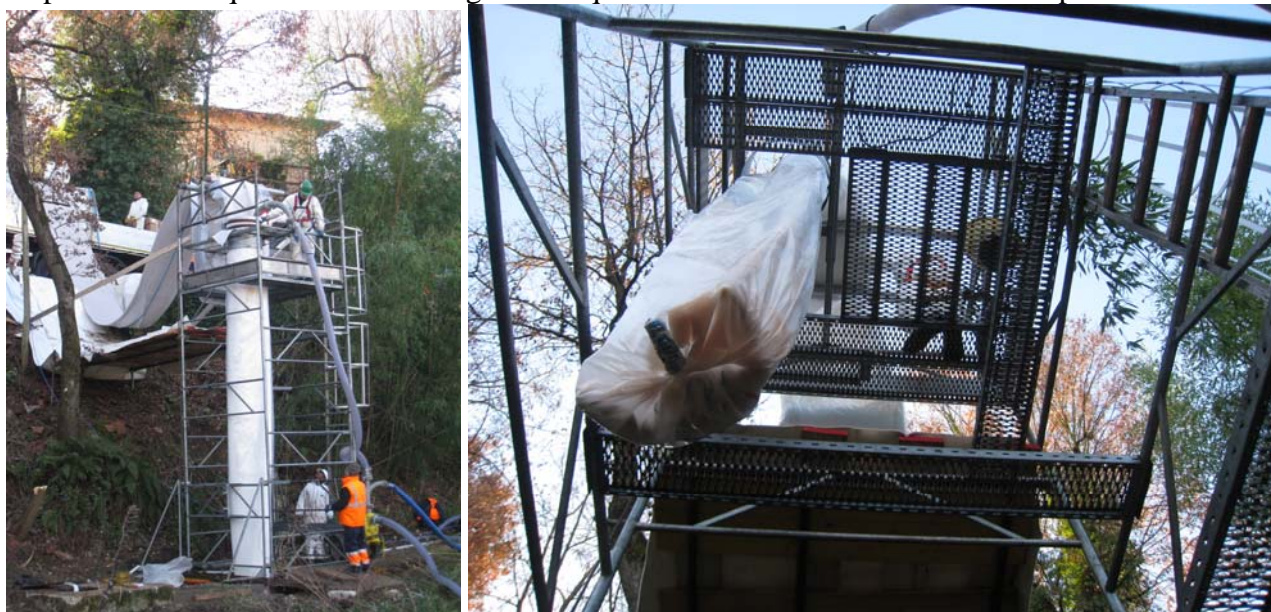
**Una volta completata la struttura in elevazione (castello di inversione) e posizionate le altre attrezzature ed i mezzi di supporto nel punto più vicino raggiungibile, si avvia il processo di inversione del tubolare CIPP**

Il piano di lavoro di quest'ultimo è stato costruito ad una quota che consentisse di ricevere con continuità il tubolare senza sottoporlo a eccessivi stress meccanici (curvature ed attriti vari), e in modo da costituire una quota piezometrica idonea ad effettuare l'inversione sotto colonna d'acqua dei 140 metri circa di tubolare in feltro impregnato di resina poliestere.

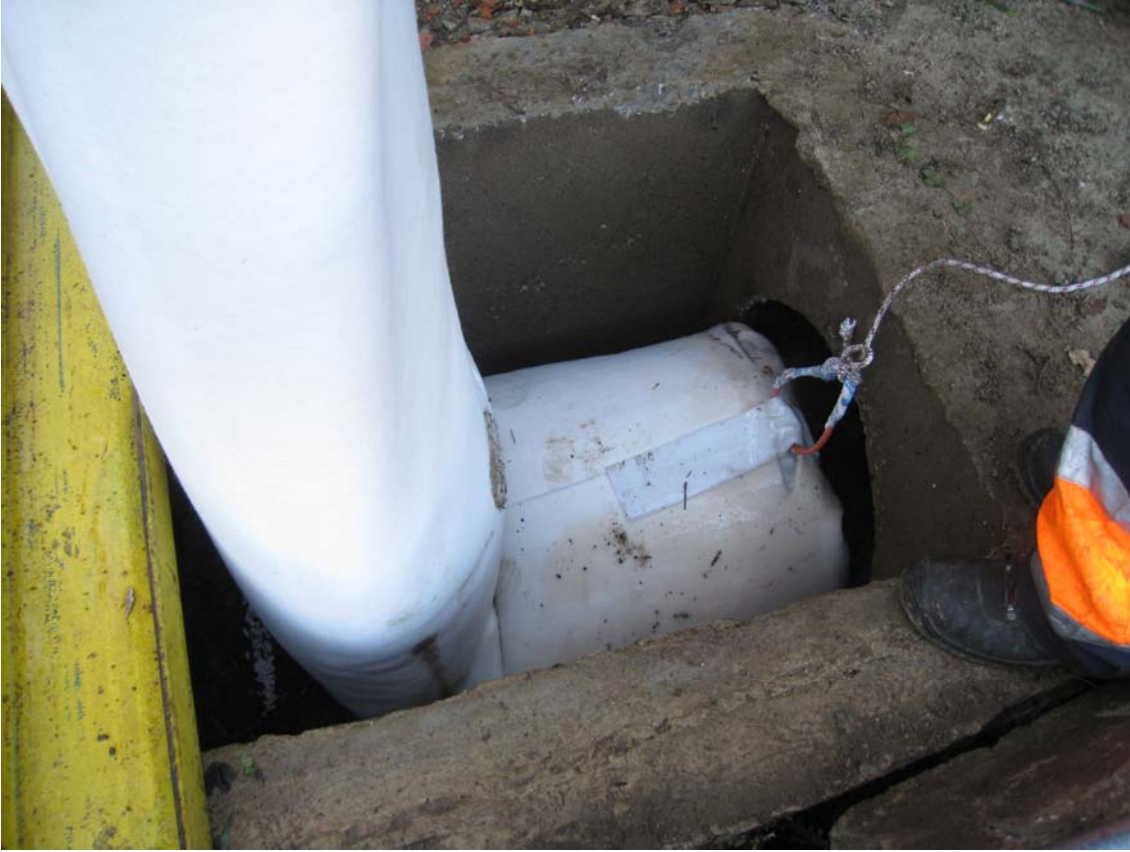
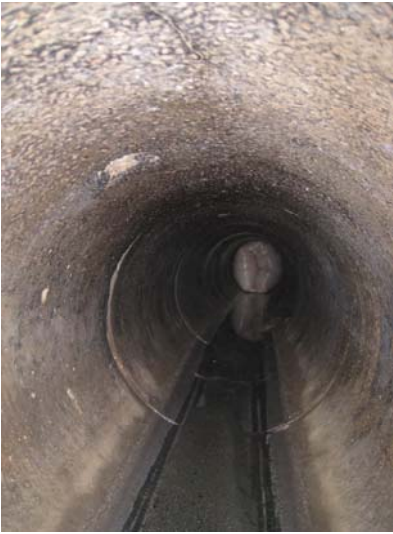
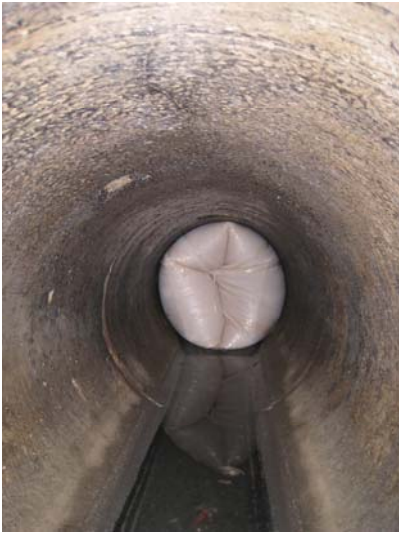
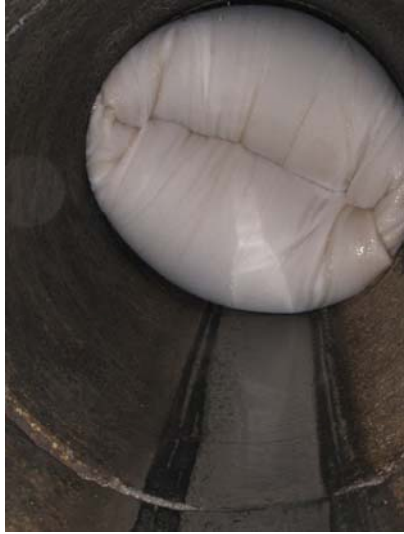
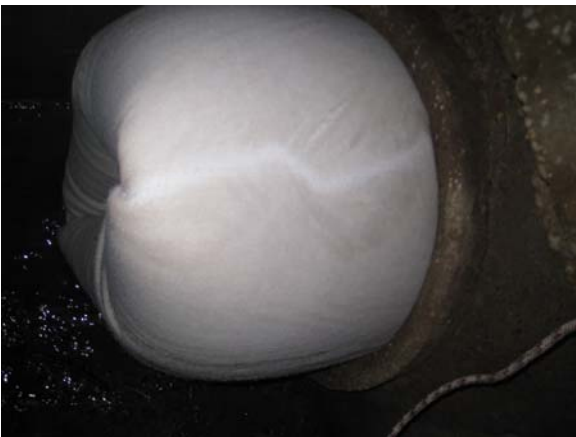
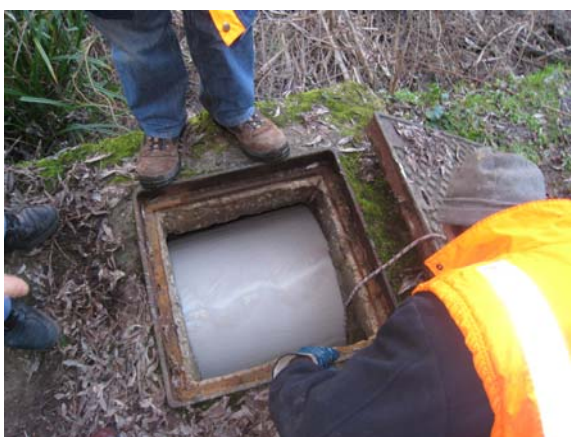
In questa sequenza di immagini è riportata la fase centrale del relining:

foto 1: Effettuata la curva di inversione, il tubolare di appresta ad essere invertito in senso longitudinale lungo l'asse interno della condotta da risanate

foto 2, 3, 4: Veduta frontale del tubolare che, estroflettendosi, procede all'interno della condotta

foto 5: il tubolare sta attraversando un pozzetto di ispezione

foto 6: il fronte del tubolare ha imboccato l'immissione del pozzetto ed è ora pronto per la fase di termoidurimento

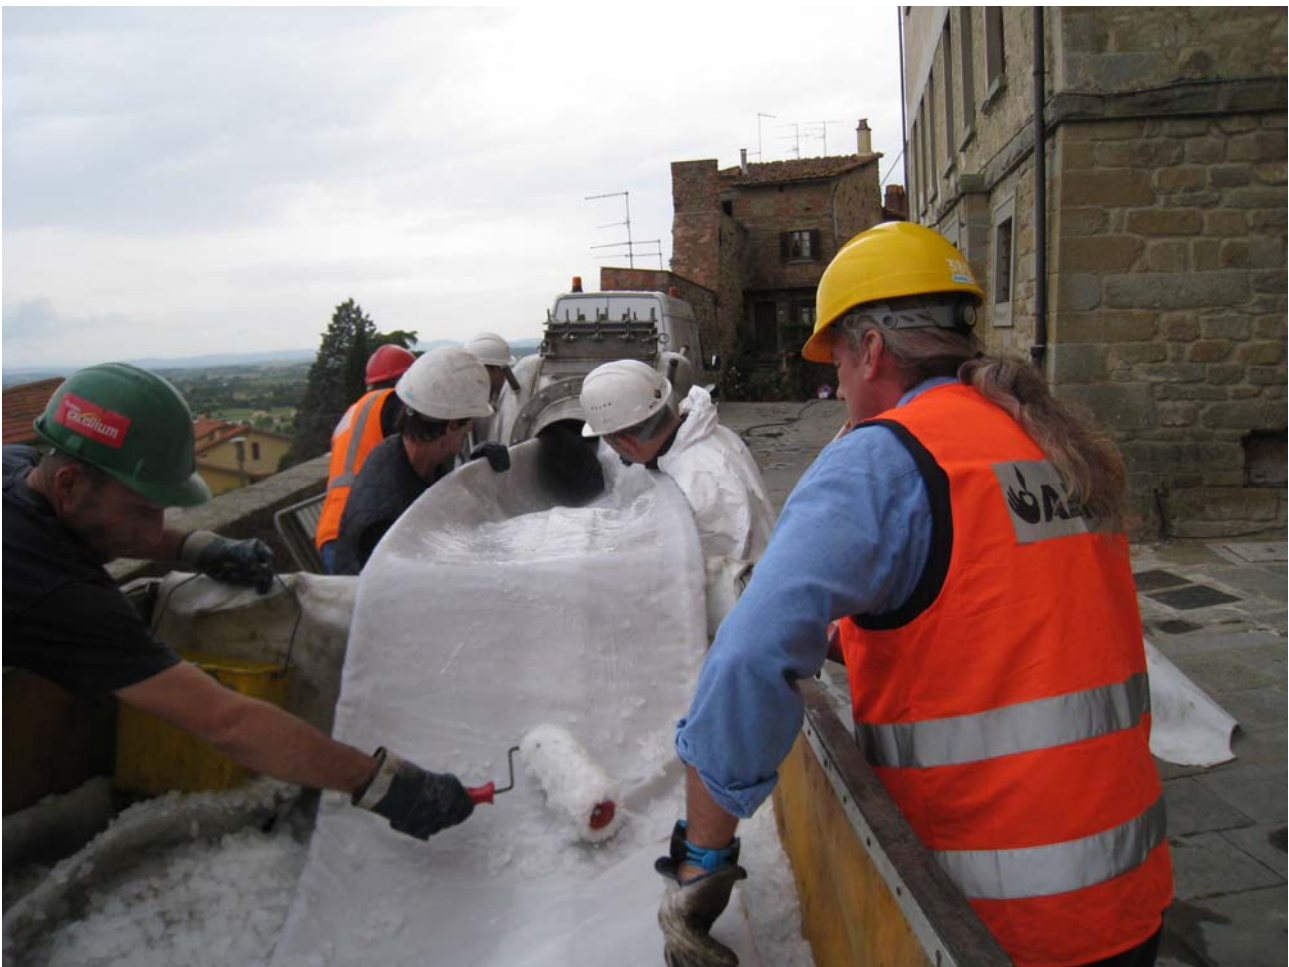
La guaina impregnata e mantenuta a bassa temperatura in bagno di ghiaccio è pronta per essere inserita con il metodo denominato “ambient curing”

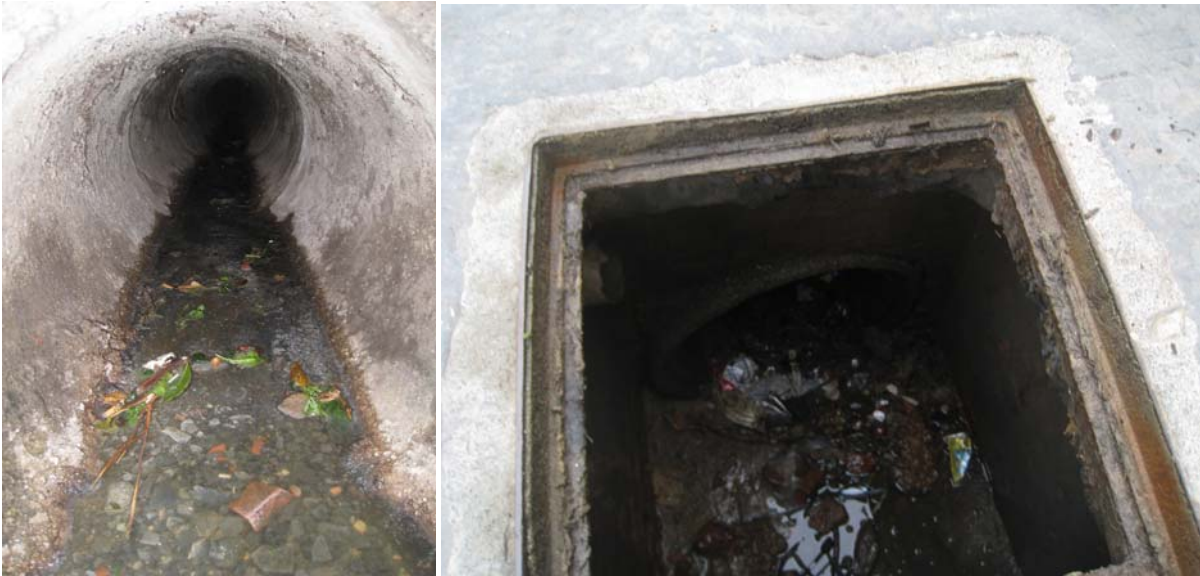
Effettuata una prima ispezione televisiva interna lungo il tratto di fognatura possibile responsabile delle dispersioni si è potuto appurare che i giunti tra un tubo e l'altro della condotta in cemento DN500 risultavano ammalorati, in special modo nella parte inferiore della circonferenza, in corrispondenza della sede di scorrimento dei reflui.

**Due immagini dell'interno della condotta e del pozzetto di recapito prima dell'intervento di relining**

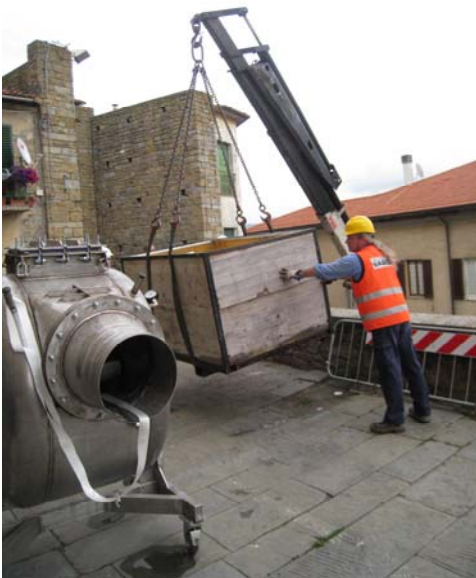
**Lavorare nelle vie pedonali dei centri storici molto spesso comporta l'esigenza di disassemblare parte delle attrezzature e di trasportare i materiali in sito con una certa difficoltà**

Il problema principale legato al risanamento di tale condotta era costituito dalla parte logistica: il tratto di strada interessato non è infatti percorribile da mezzi pesanti, per cui buona parte dell'attrezzatura di relining e gli stessi materiali sono stati posizionati in loco per mezzo di gru oppure temporaneamente disassemblati.

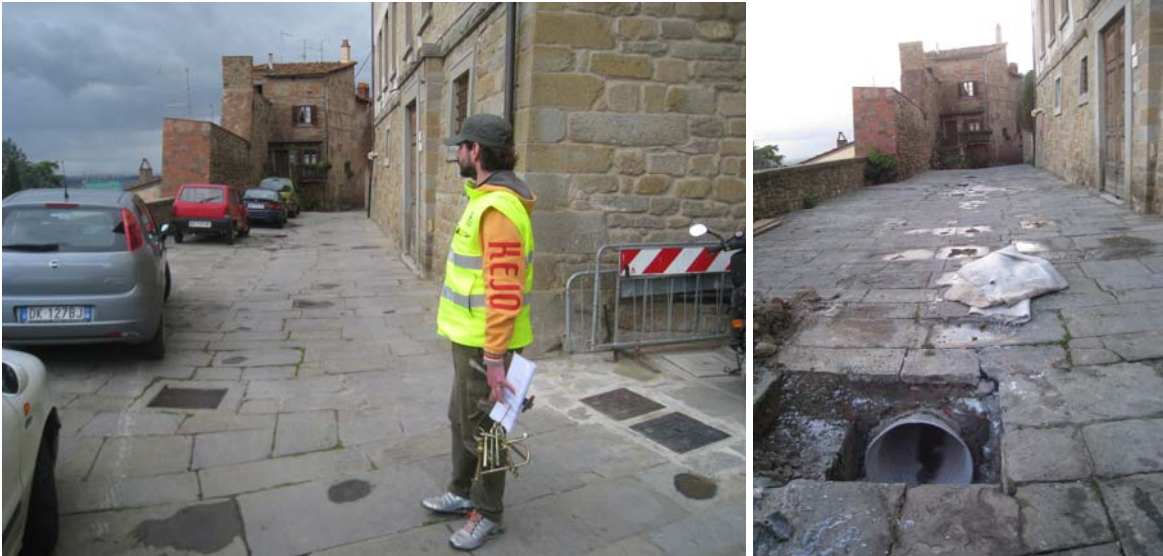
**Due vedute dell'area del cantiere prima e dopo l'intervento: si noti il davvero minimo ricorso alle opere di scavo**

Come si può dedurre dalle immagini, riteniamo degno di nota il fatto che, nonostante la dimensione di 500 mm di diametro della condotta, si sia riusciti ad effettuare solo un minimo intervento edile, limitato alla sola rettifica dell'accesso al pozzetto di inserzione. E' infatti da considerare che il solo diametro del tubolare risultava superiore della dimensione del portello di accesso al pozzetto.

Dalla parte opposta, in corrispondenza del pozzetto di recapito della guaina, non è risultato invece necessario alcun intervento di scavo.

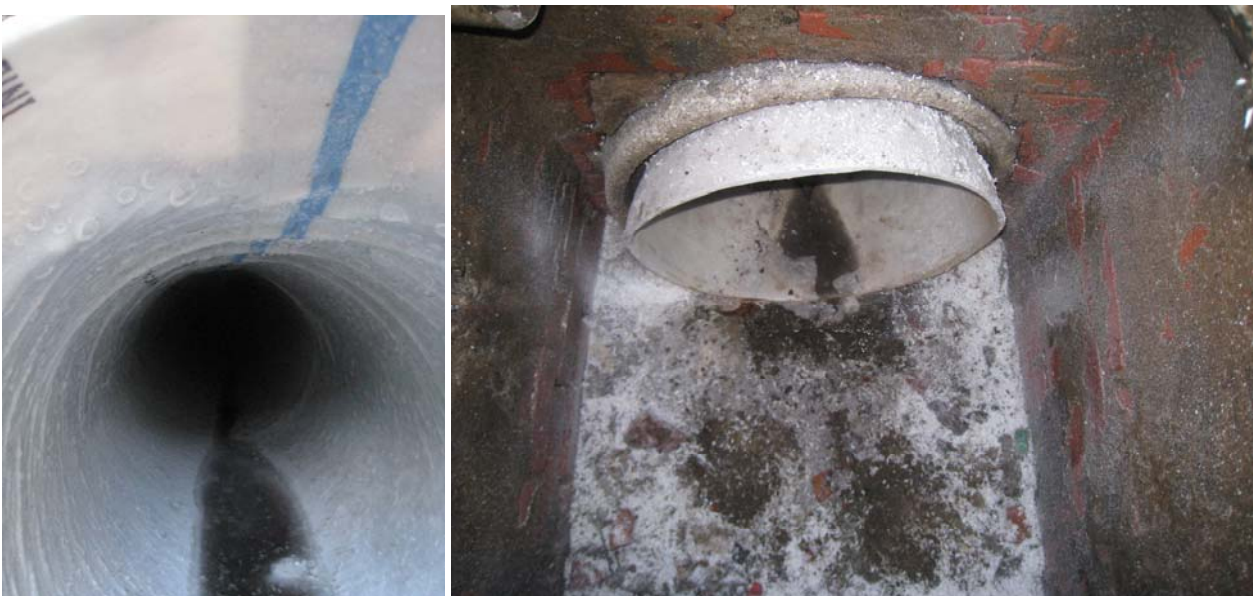
**Il nuovo aspetto interno della condotta e del pozzetto di recapito dopo l'intervento di risanamento.**

Il taglio e la sigillatura finale del tubolare CIPP dopo il suo consolidamento termico è stato agevolmente eseguito a mano dalle maestranze operando direttamente all'interno del pozzetto esistente.
